# BITACORA DE LA LINTERNA

Jose Manuel Olaya Jaramillo / 11020192020

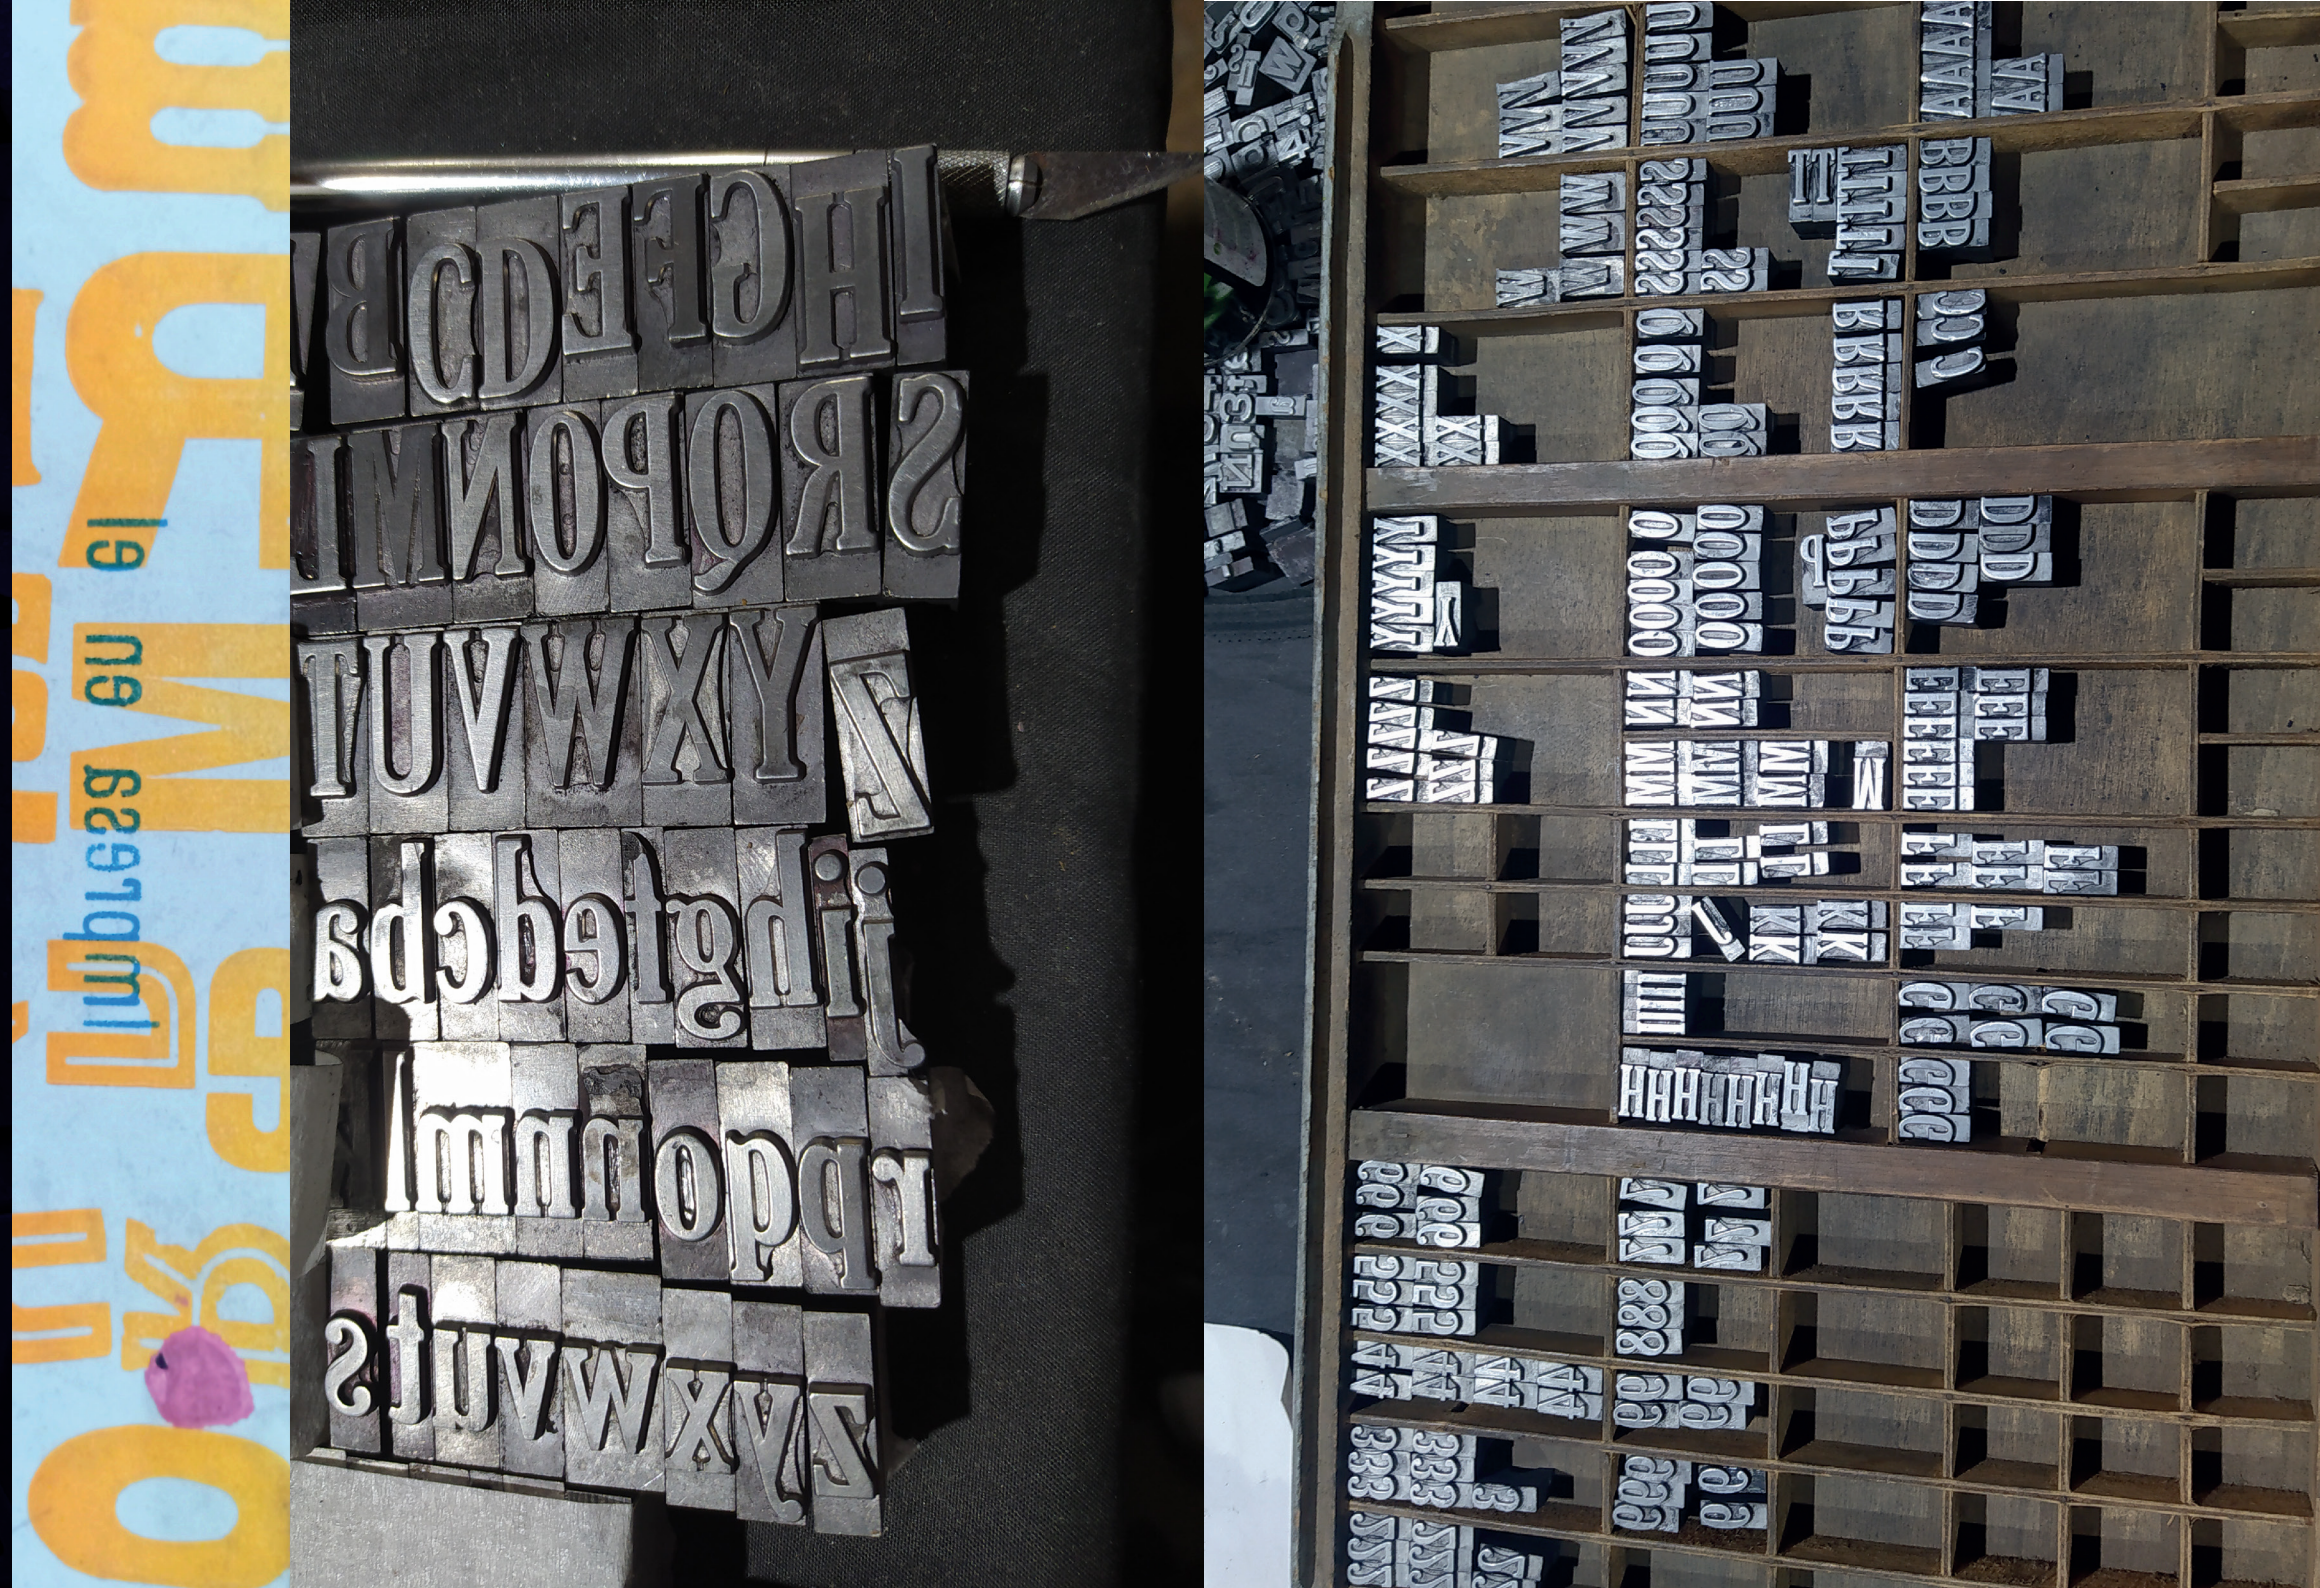
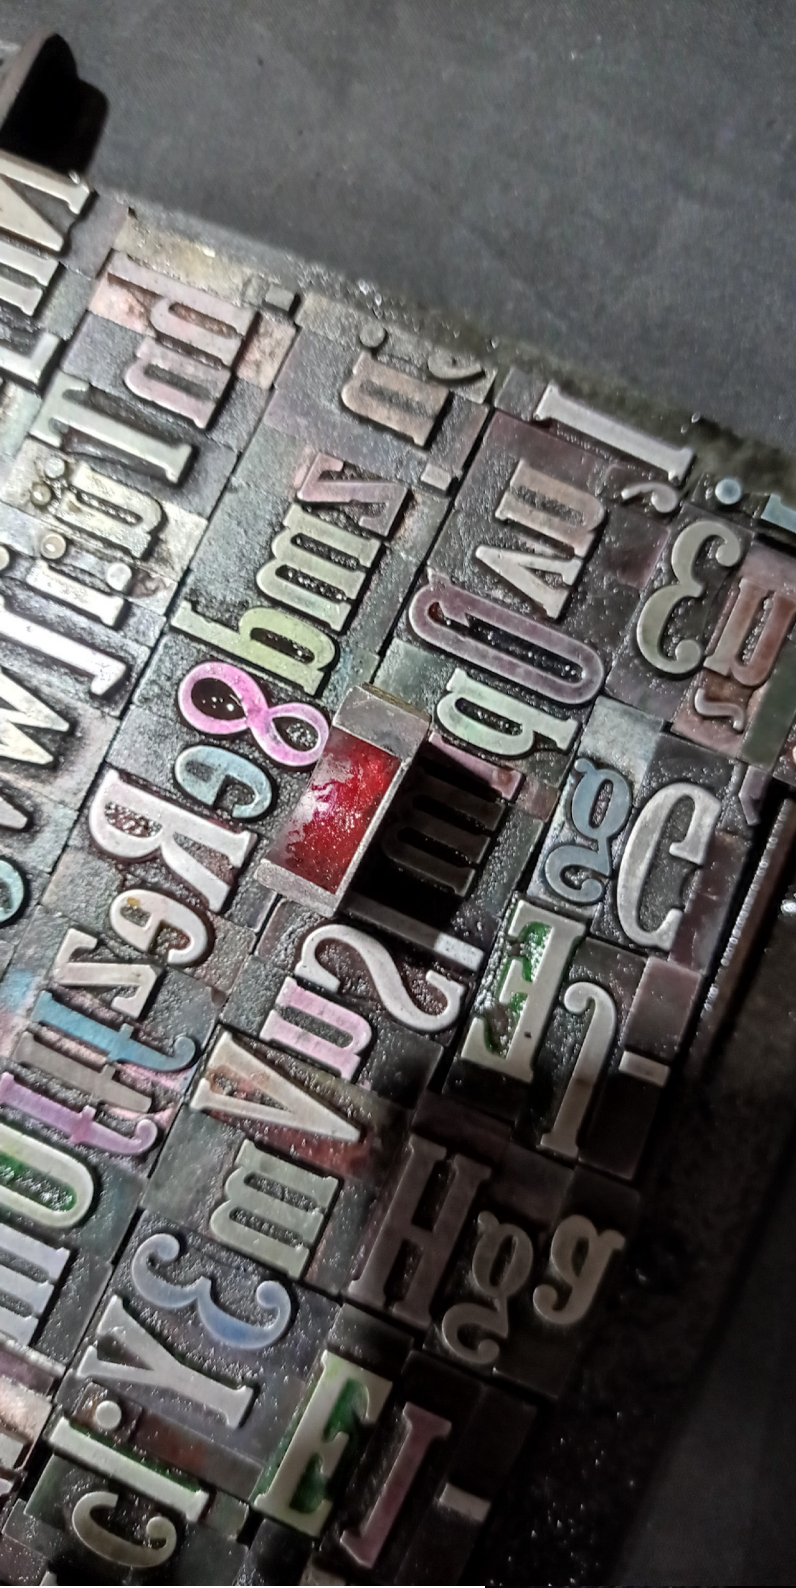
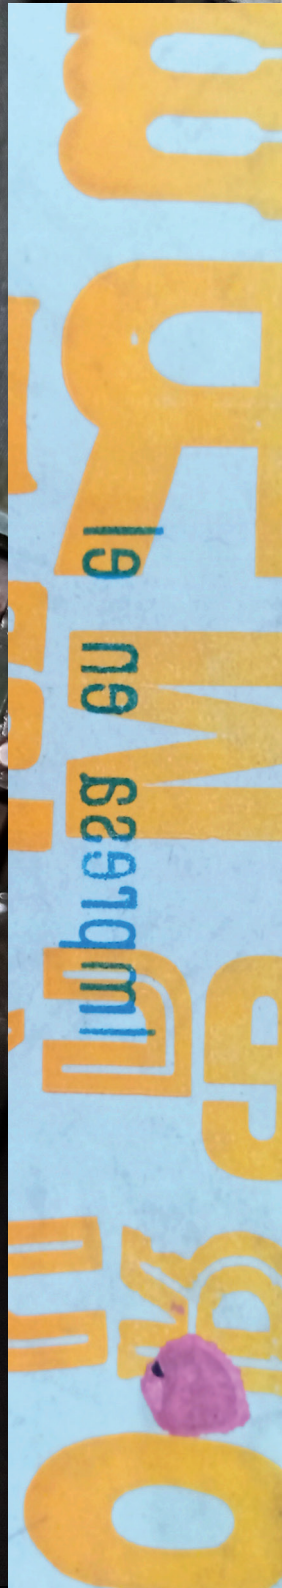
# SEMANA 1, 2 Y 3

La tipografía que correspondía en esta semana fue una Serifada de 6 picas, Bold, Romana, Condensada hecha en Plomo.

Estos tipos móviles al ser de plomo tuvieron que ser restaurados con Varsol, Gasolina, Jabón y Agua haciendo así que su limpieza fuera muy lenta y dura de finalizar, además estos tipos móviles se componían de una gran cantidad de letras por modulo teniendo una extensión de hasta 54 tipos móviles de la letra "i" por tanto no se pudo completar la tipografía en esa semana.

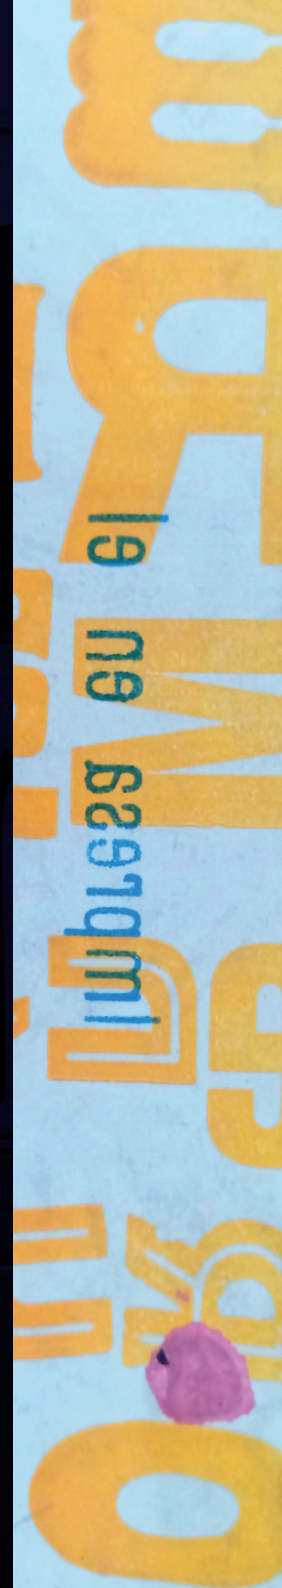
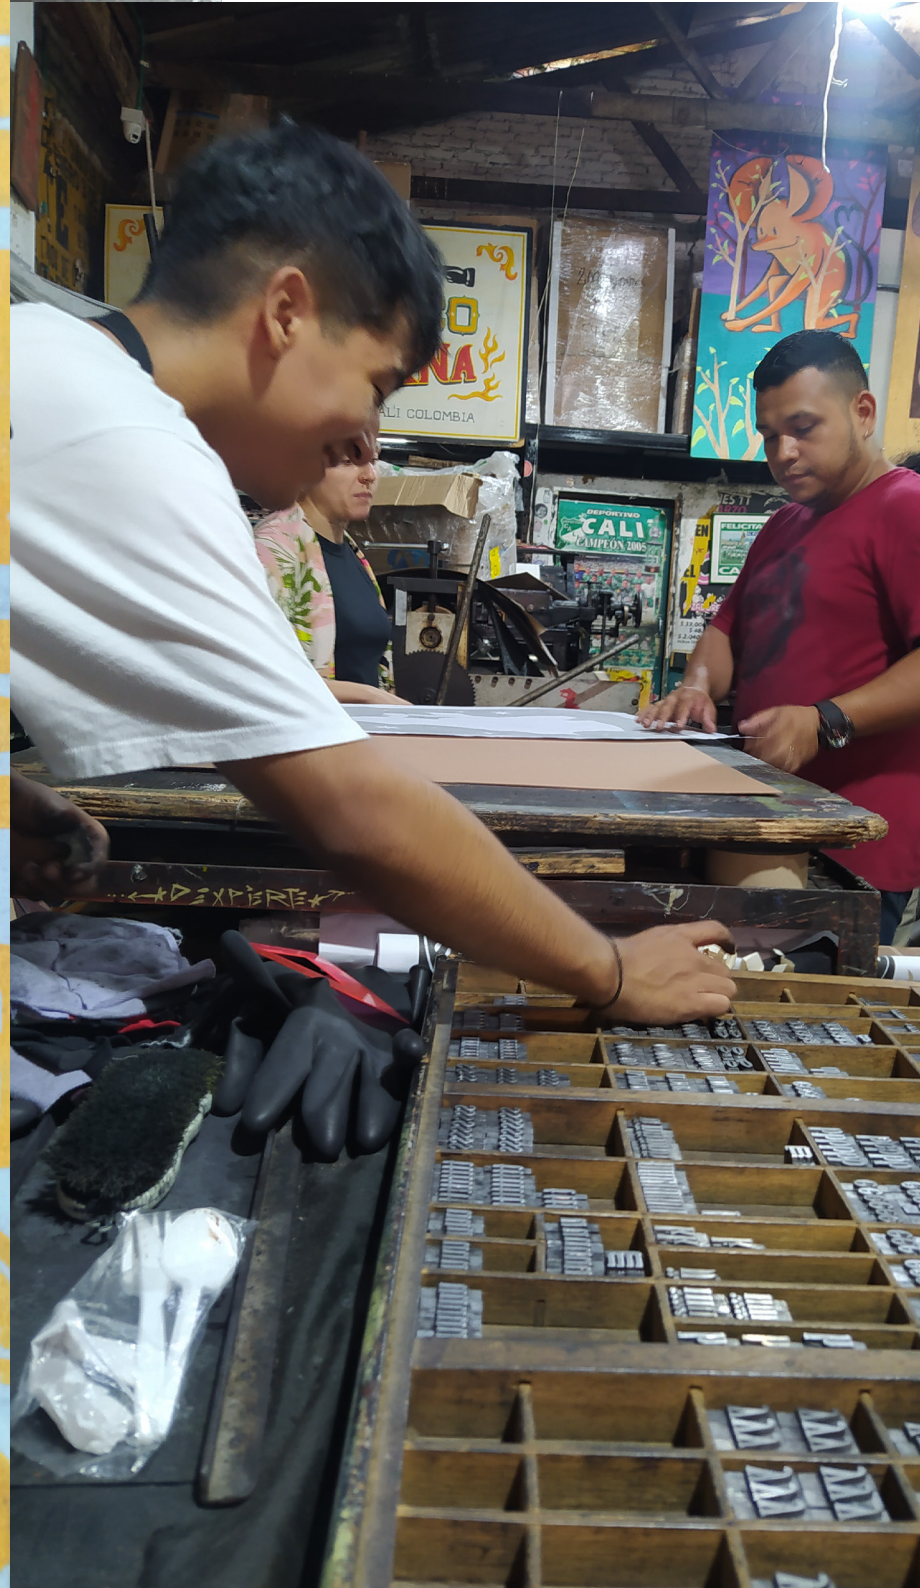
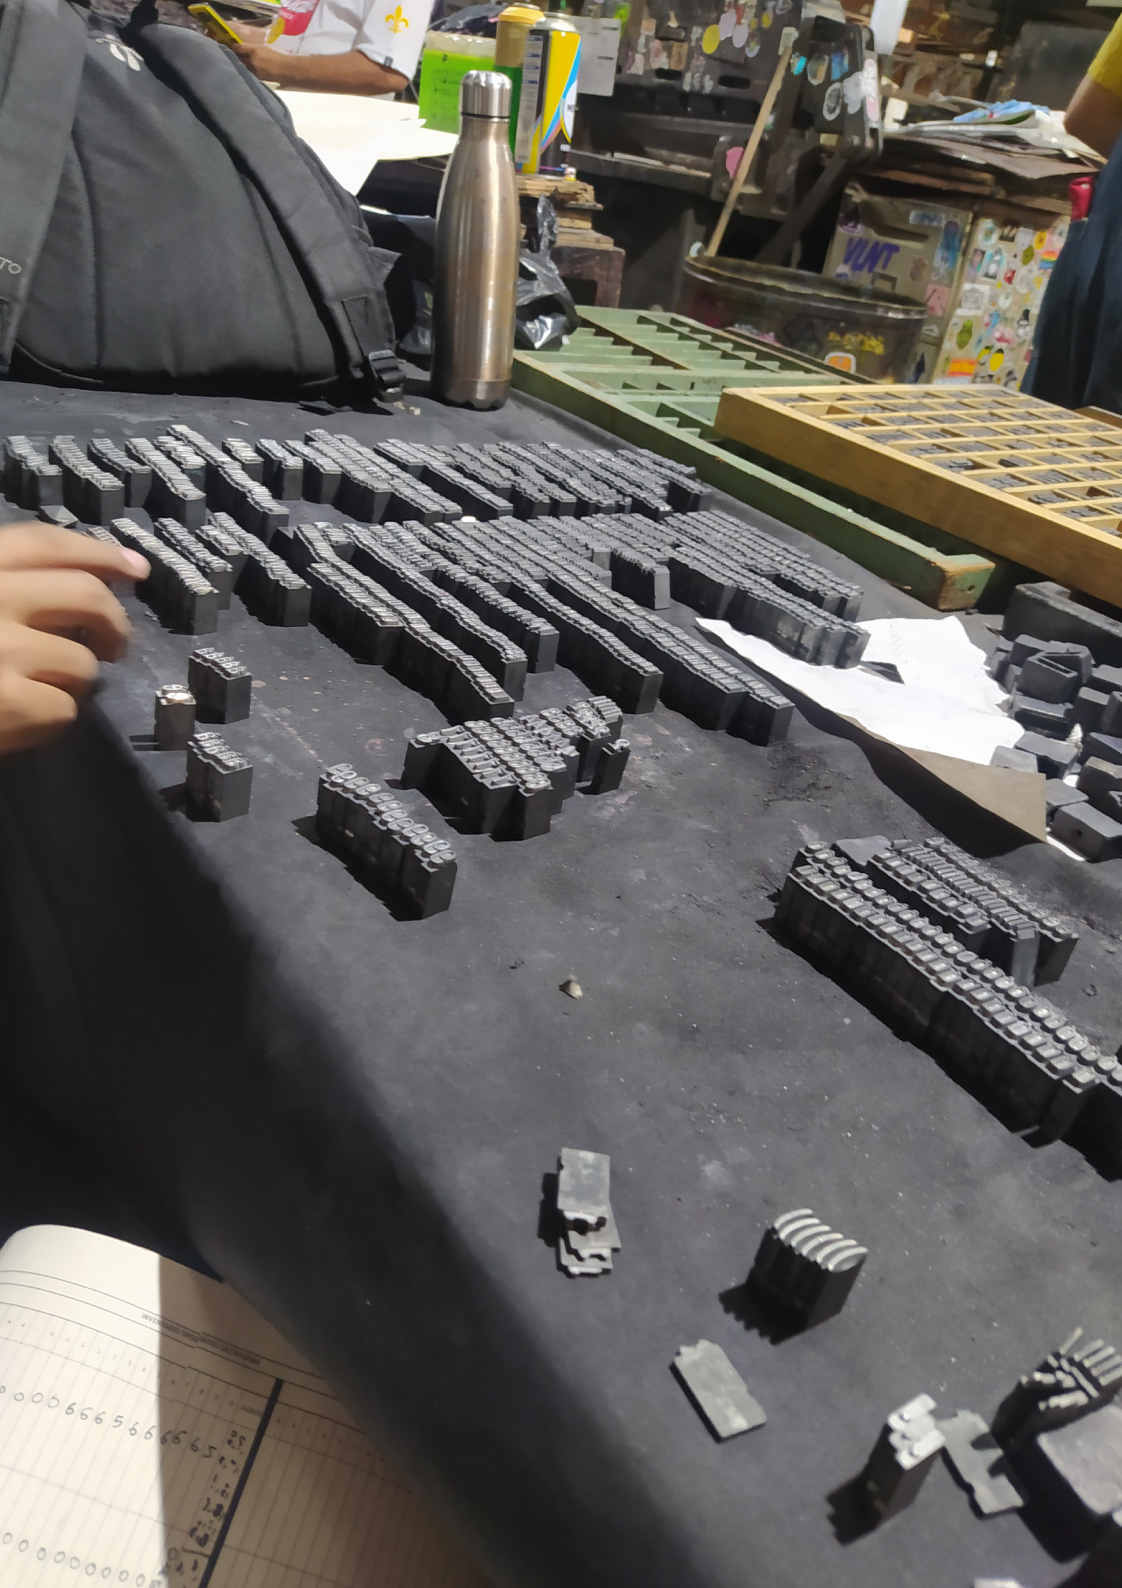
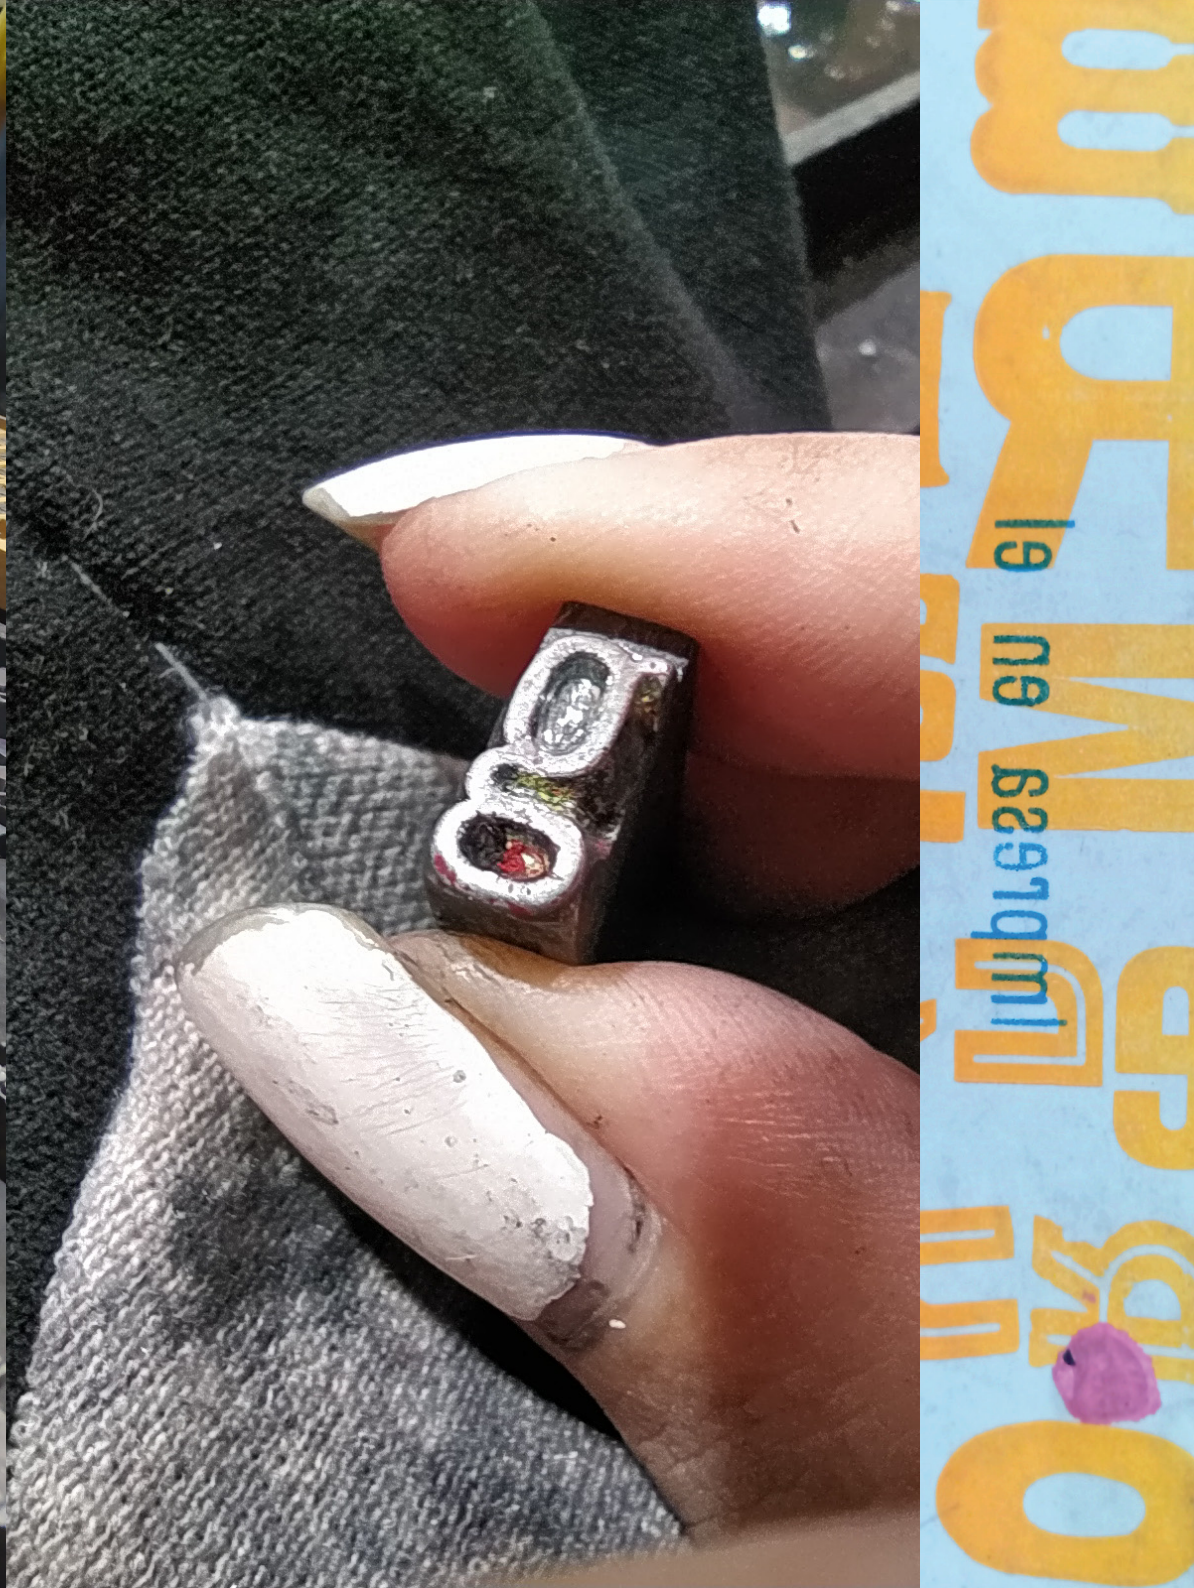
# SEMANA 4

Para esta semana continúe con la limpieza de esta tipografía haciendo una pequeña examinación de los tipos móviles note varios desgastes por uso de la maquina al igual que túneles por el desgaste y tildes dañadas aun así siendo un desgaste bastante bajo que no obstruye con su uso exceptuando por algunas tipografías perdidas como la letra “w” y la “P” mayúscula.

En esta semana pude terminar la restauración de la tipografía con bastantes complicaciones aun así tuve la ayuda de mi compañera haciendo así posible que termináramos los dos las tipografías correspondientes.

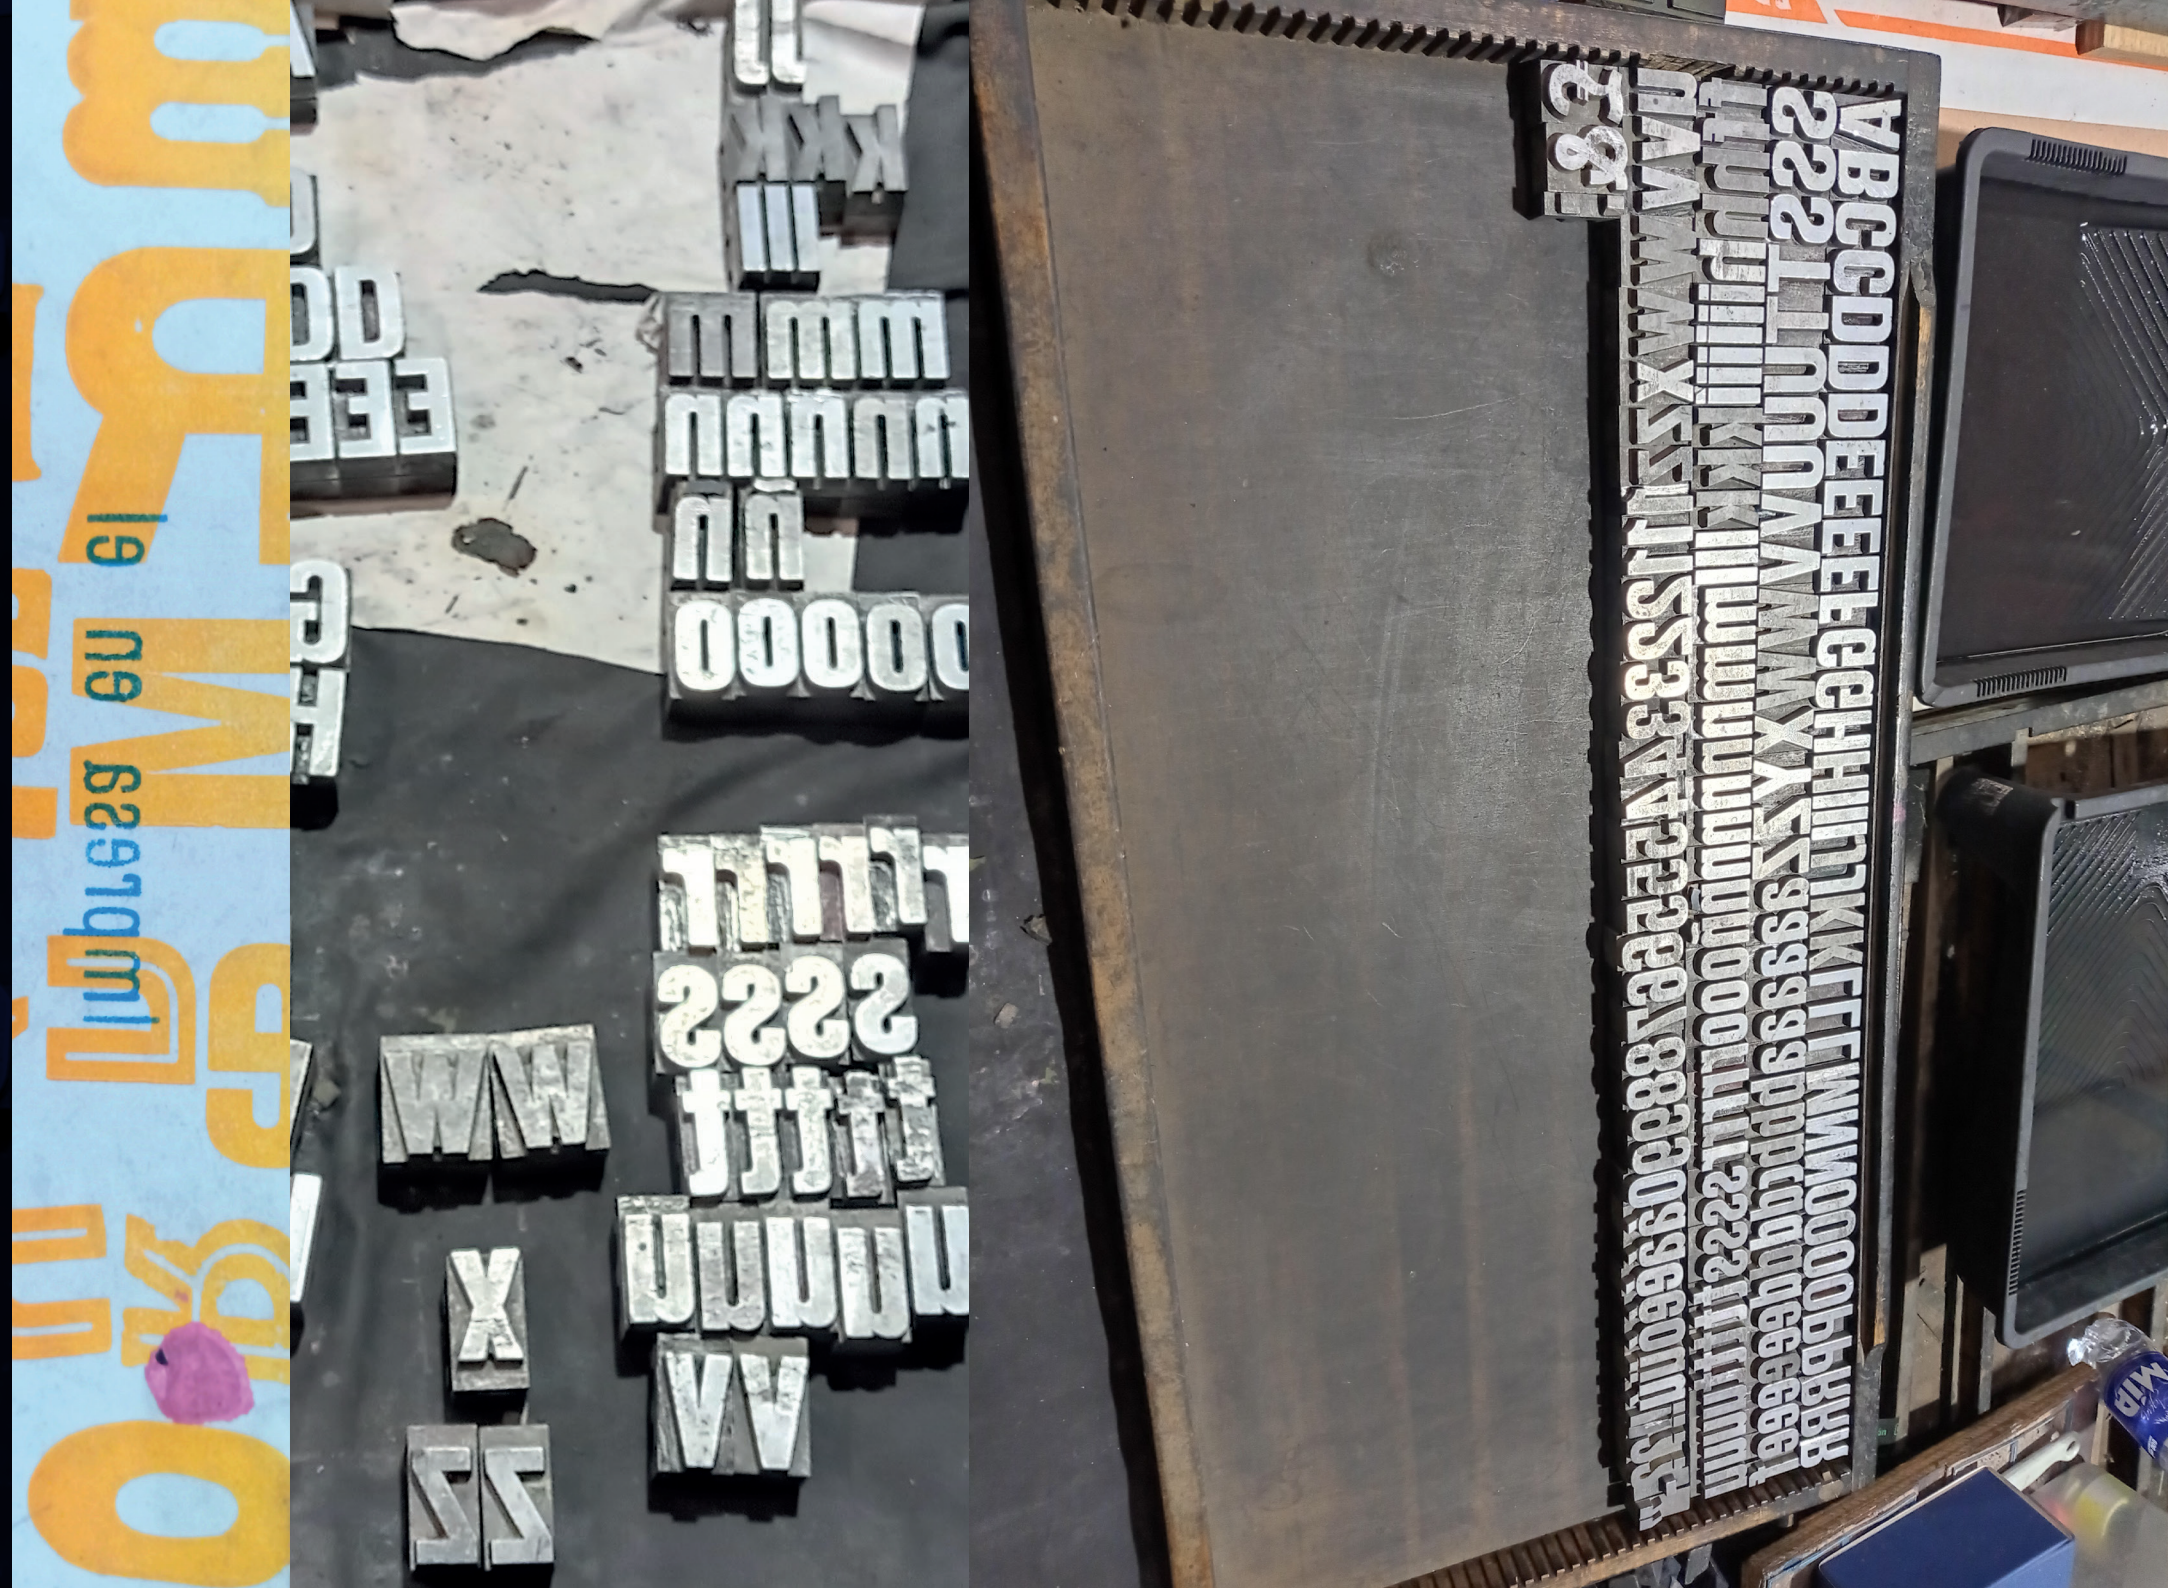
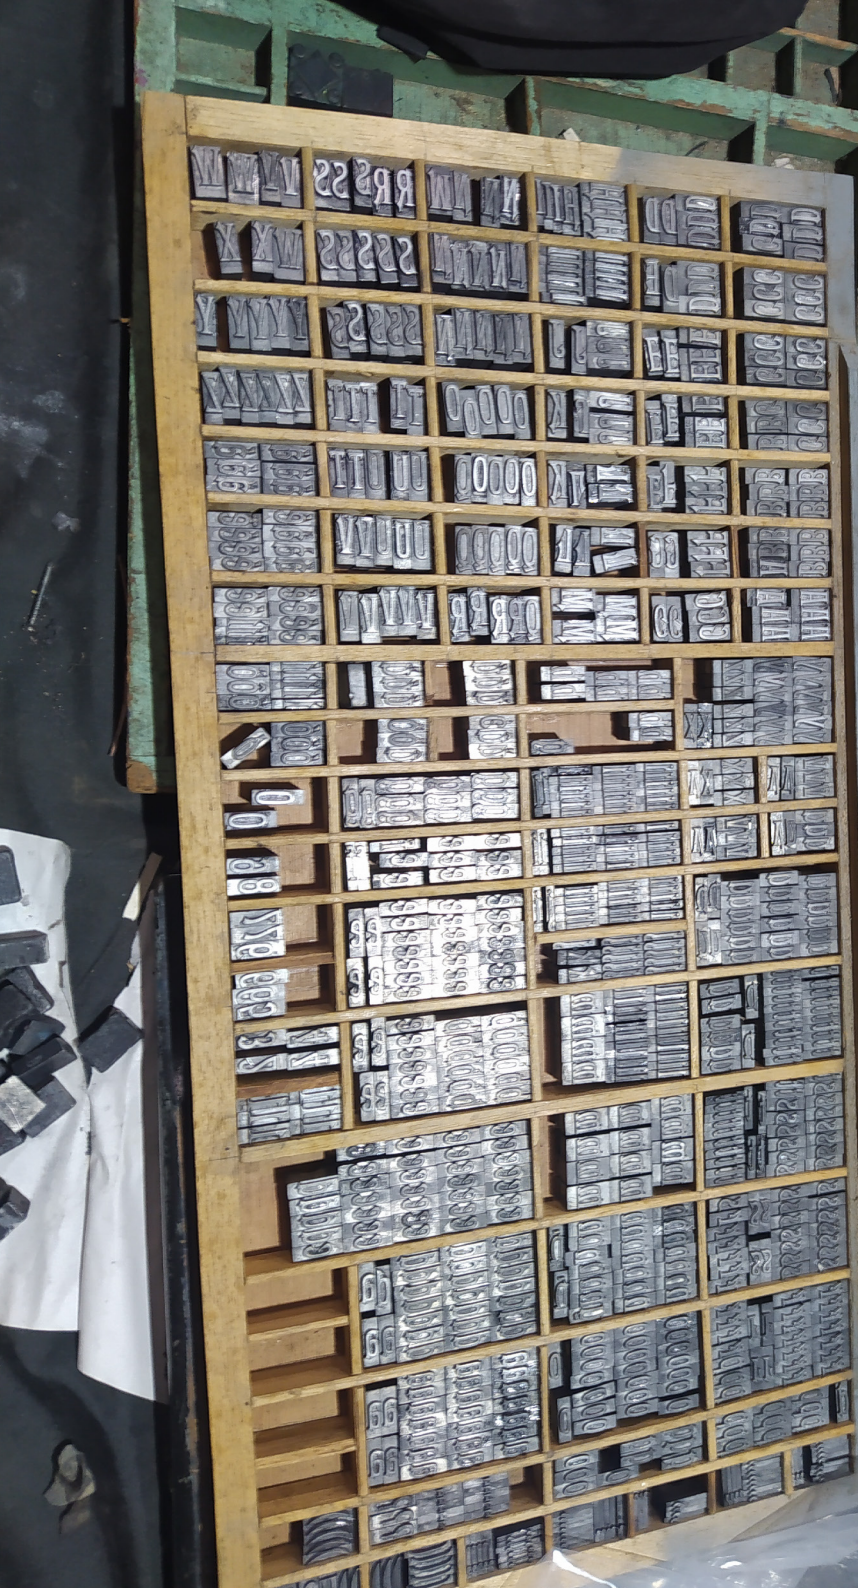
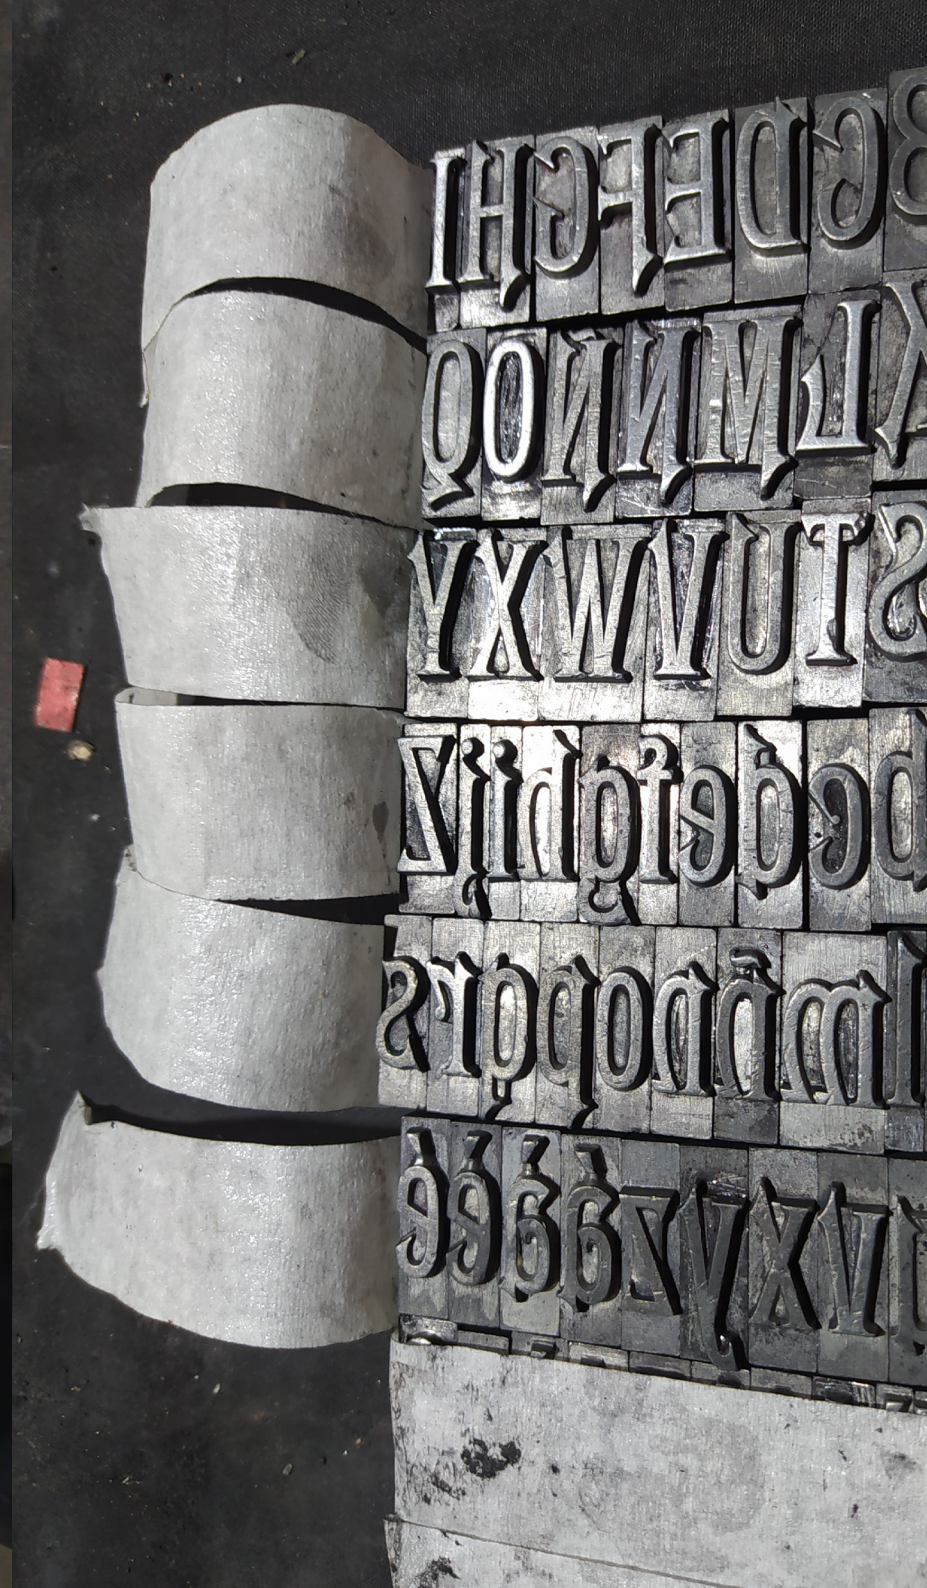
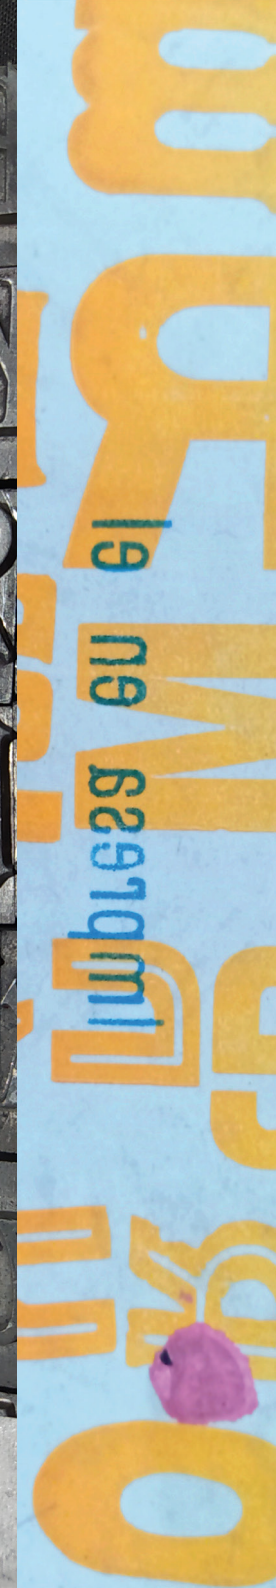
# SEMANA 6

Estas tipografías estaban hechas en aluminio teniendo un tamaño de 9 picas, Bold, Romana y Condensada, este tipo móvil no era tan extensa realmente teniendo en su mayoría un máximo de 6 letras por modulo

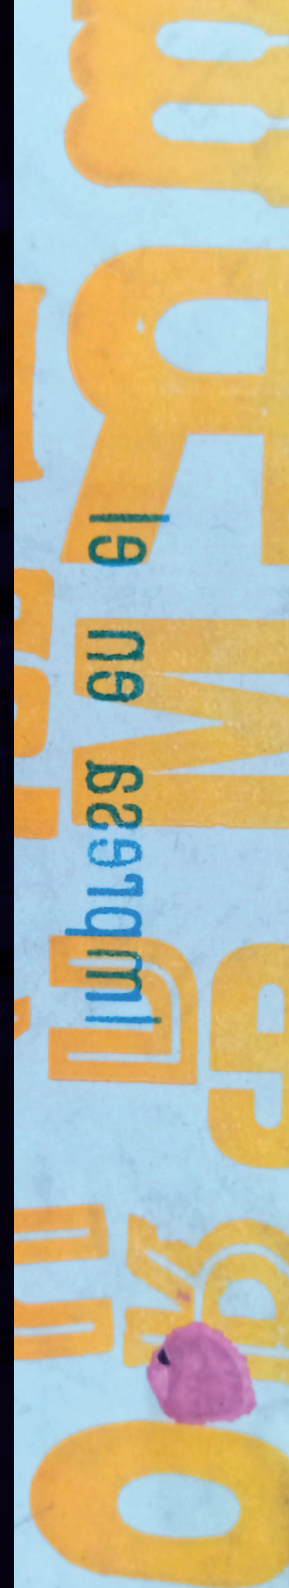
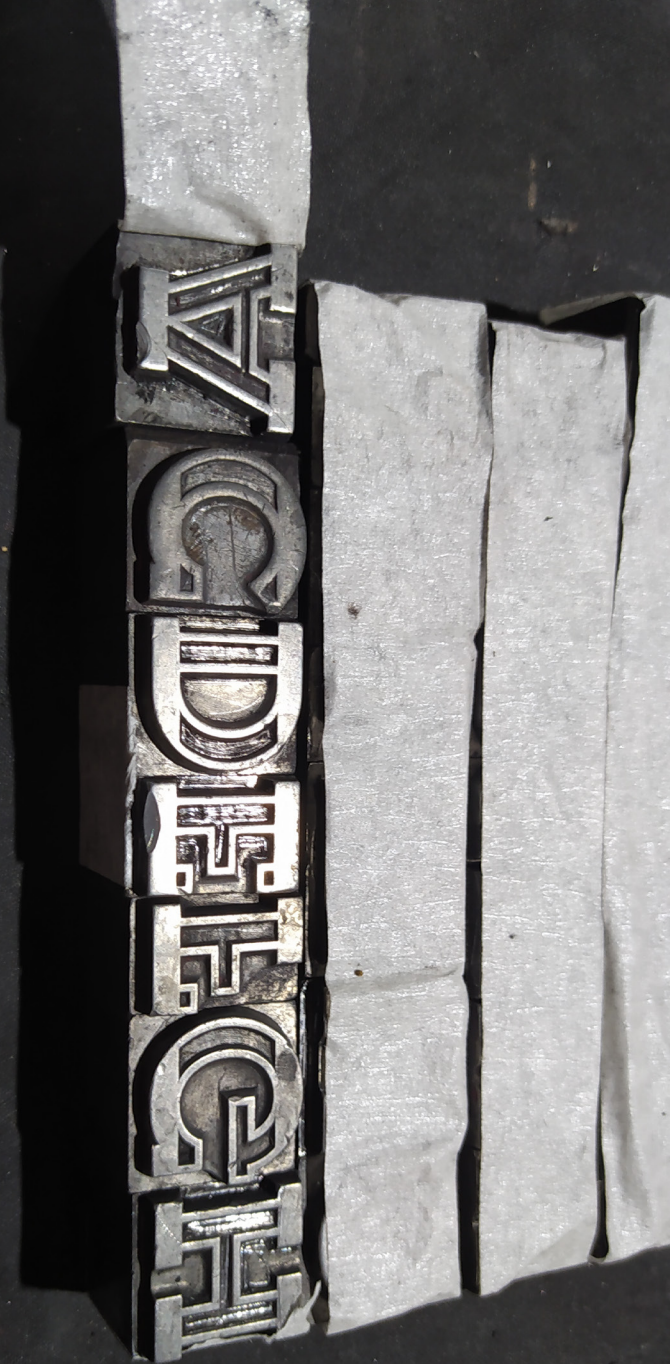
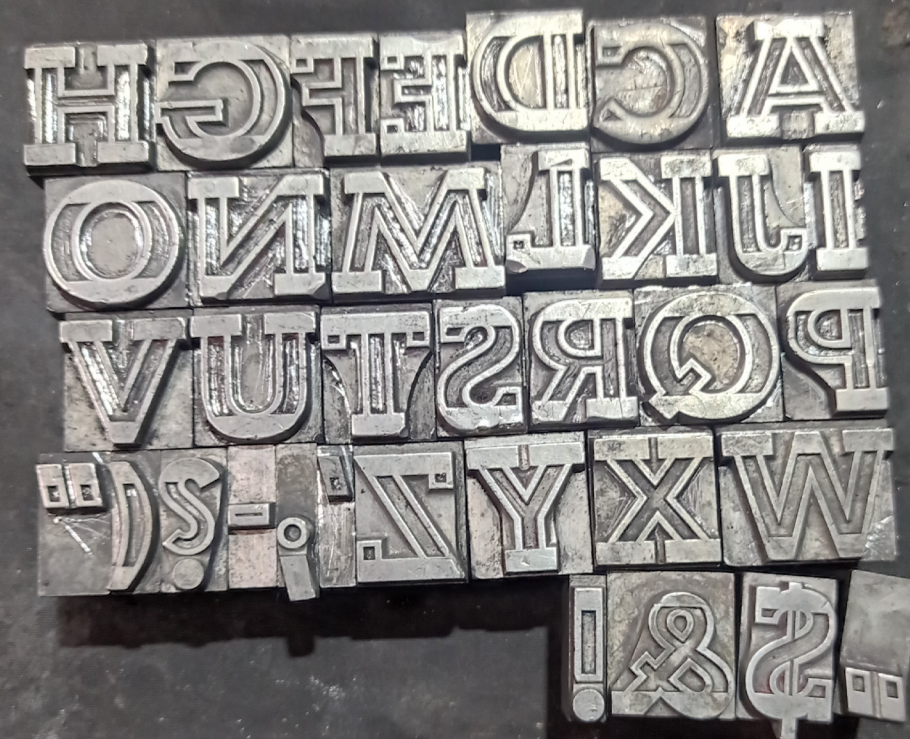
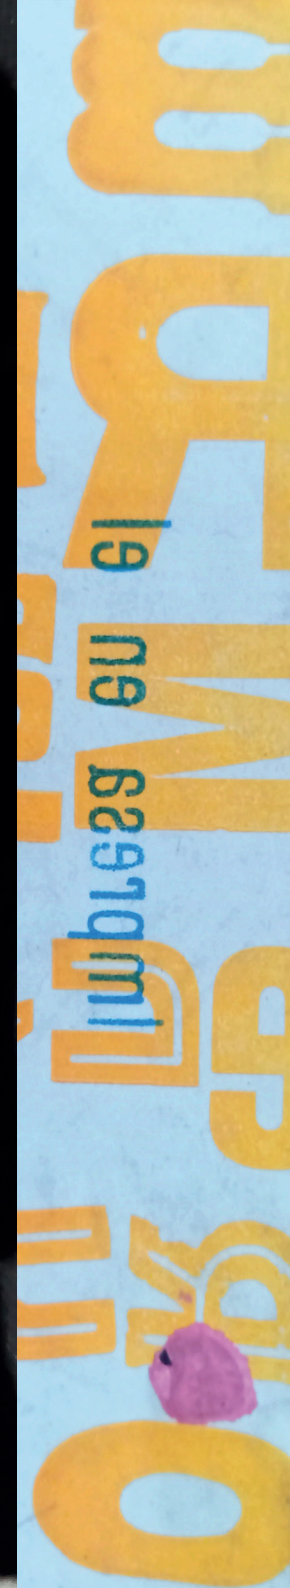
# SEMANA 8

Esta semana al igual que las otras (después de la semana 5) decidimos continuar con el trabajo en equipo para rendir cuentas con las tipografías ya planteadas debido a su numerosa cantidad de letras por modulo, escogiendo tipografías diferentes, en este caso escogí una tipografía móvil en plomo de 5,5 picas, Bold, Romana y Regular, la cual solo estaba formada por contornos delgados y gruesos los cuales daban la impresión de una tipografía egipcia.

En relación al estado de estas tipografías en lo que a mi me concierne pude denotar la falta de las letras B y Ñ, además de que no se encontraban los tipos móviles en minúsculas de esta familia tipográfica. Finalmente se encuentran en un estado de desgaste muy bajo haciendo que así que no haya complicaciones en su uso.
