# BITACORA DE LA LINTERNA

Jose Manuel Olaya Jaramillo / 11020192020

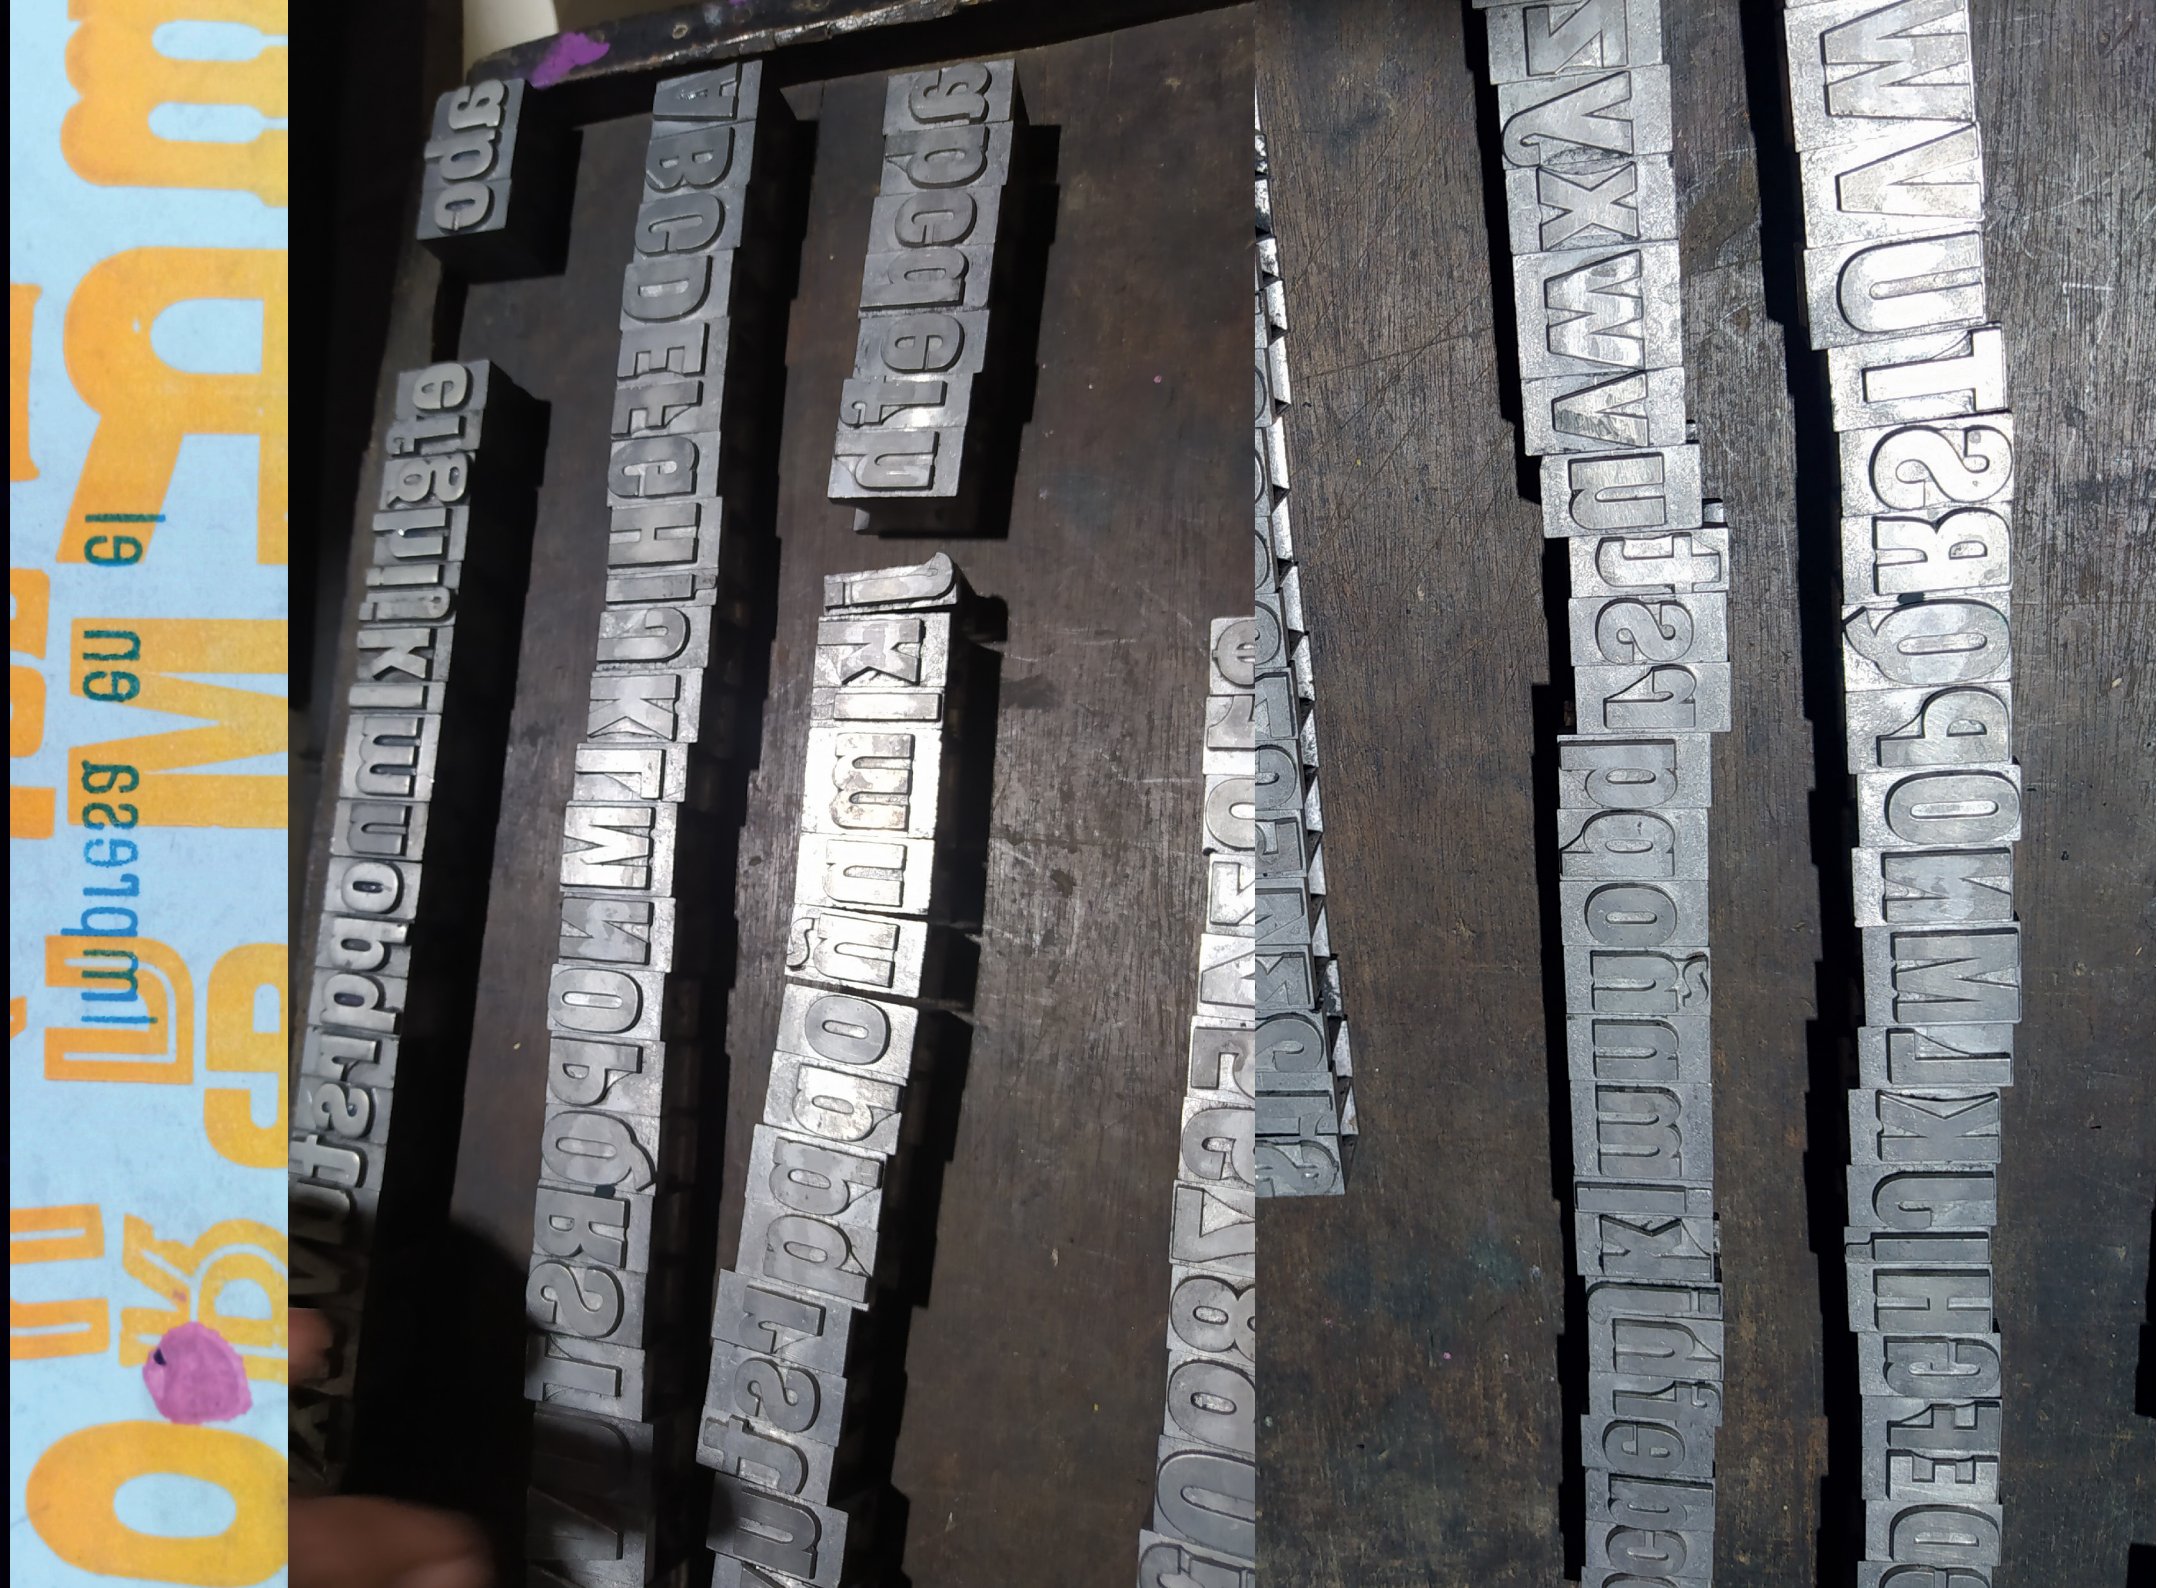
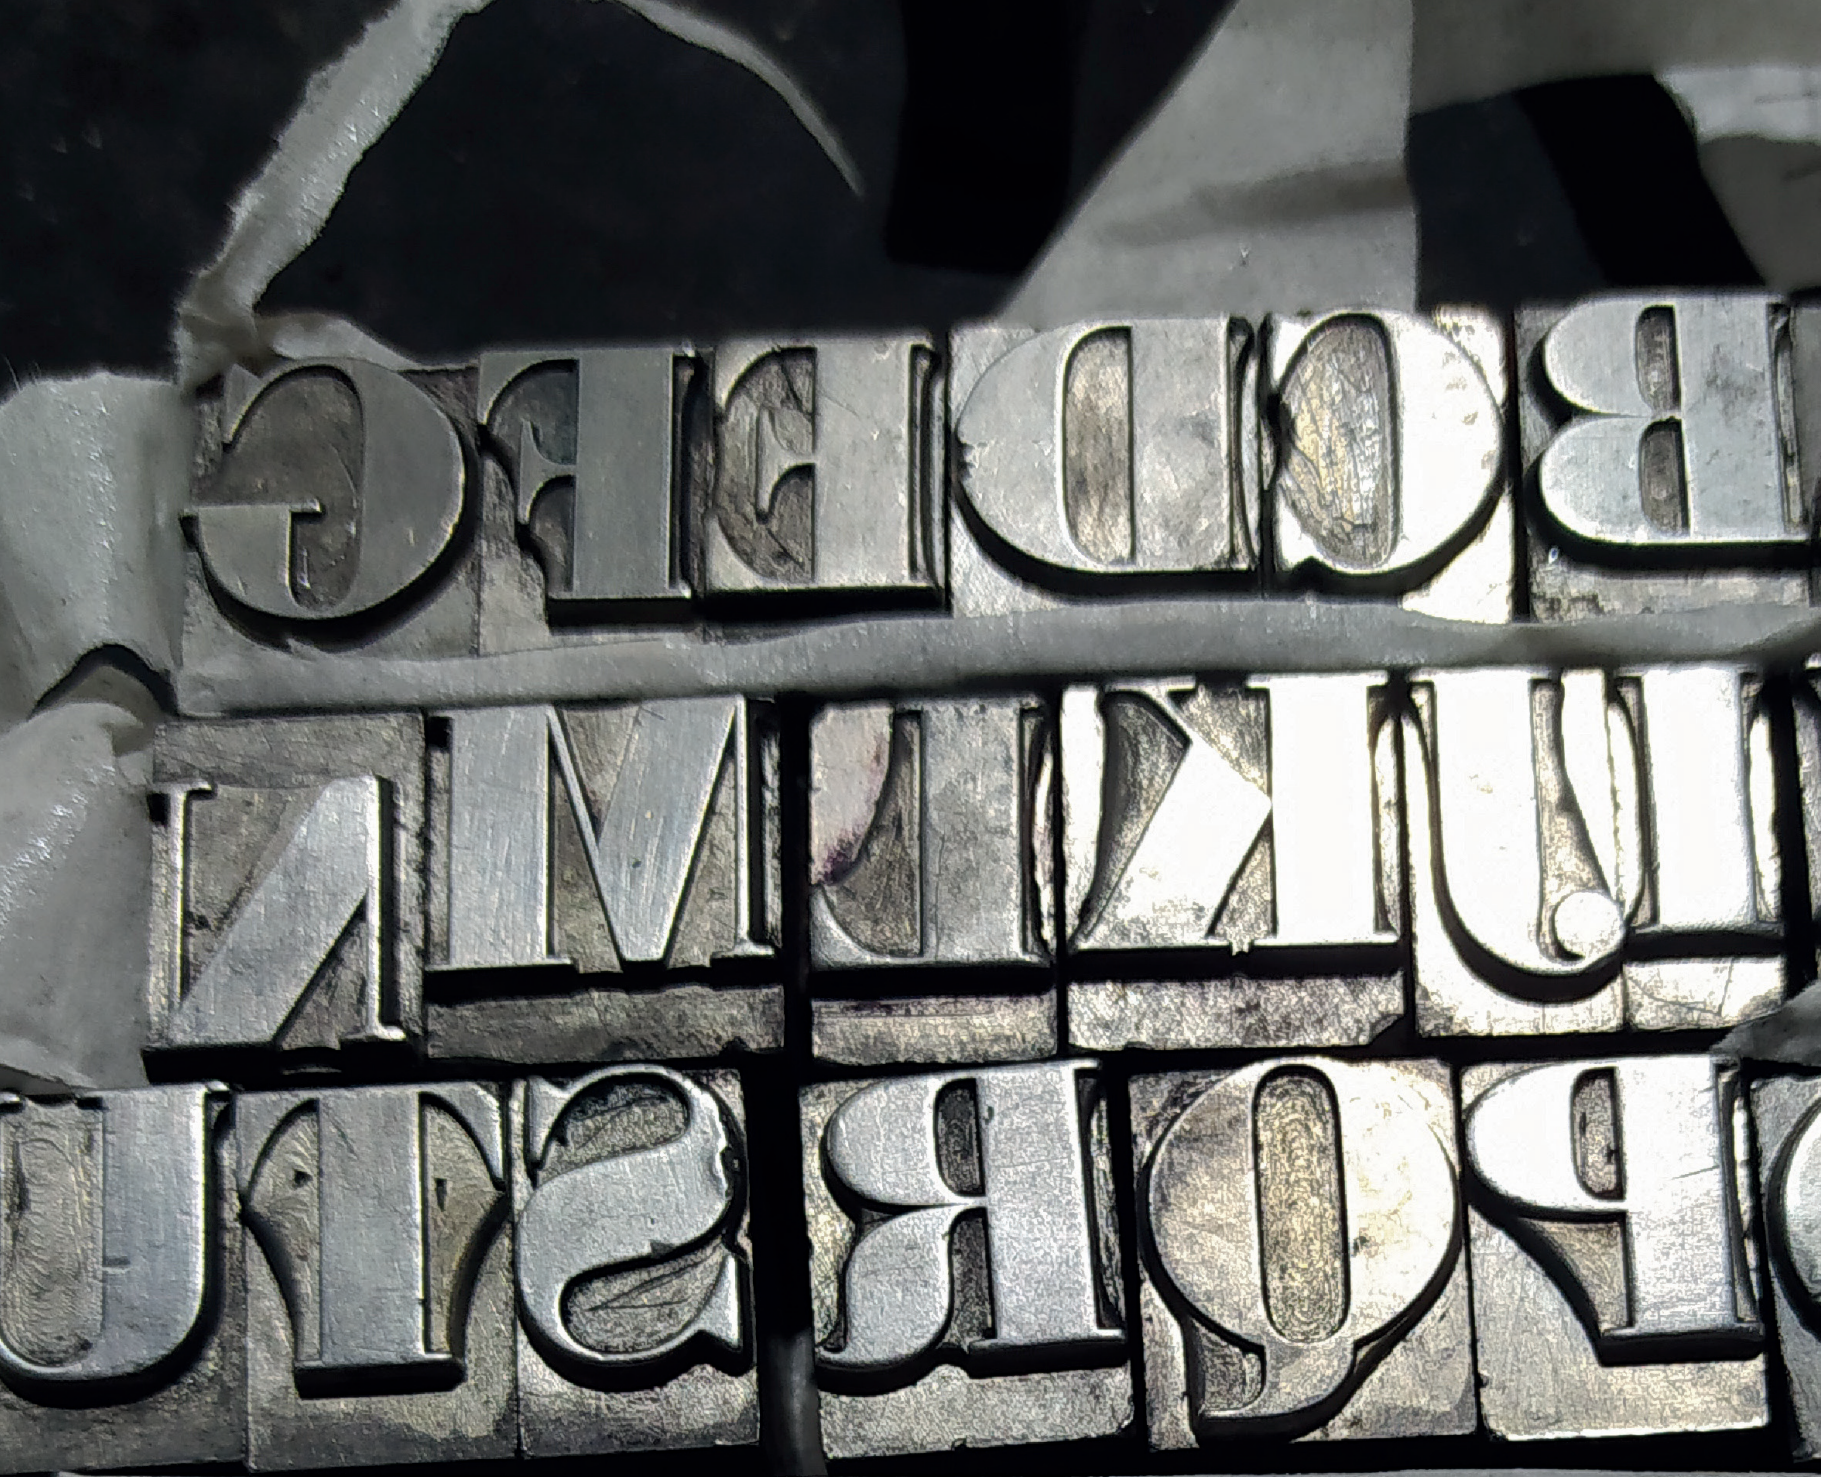
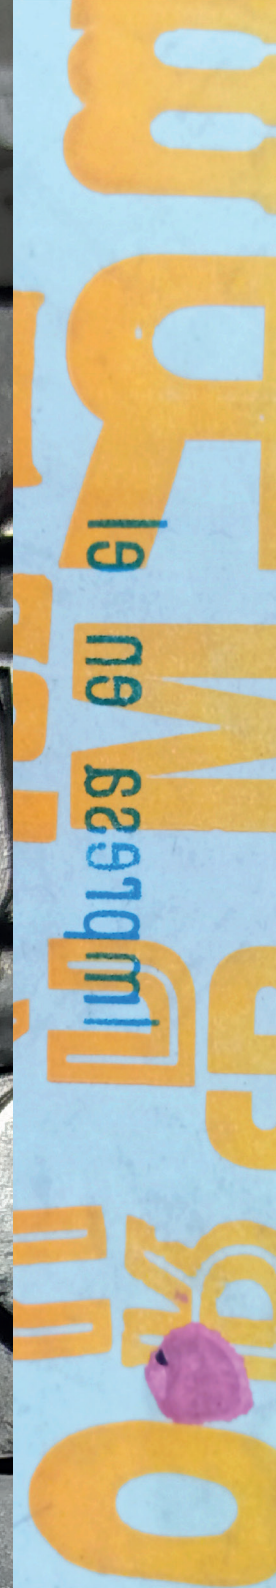
# SEMANA 12

Durante esta semana comenzamos con la limpieza de una tipografía bastante meticulosa de limpiar, era complejo debido a la suciedad que presentaba, se trataba de una tipografía móvil de 6 picas, Roman y Bold, la cual presentaba poco desgaste por el uso en las maquinas adicionalmente de una construcción de modulo bastante inusual en una Bold de este tamaño aunque priorizaba el gasto en plomo para cada construcción de la pieza según lo entendido en las reuniones con nuestro superior José, con esto me refiero a que el módulo no era un cubo completamente hecho en plomo si no que su forma se desarrollaba con unas aperturas en sus laterales haciendo alusión a una forma de luna la cual además de ahorrar material le daban sentido de dirección a las letras.

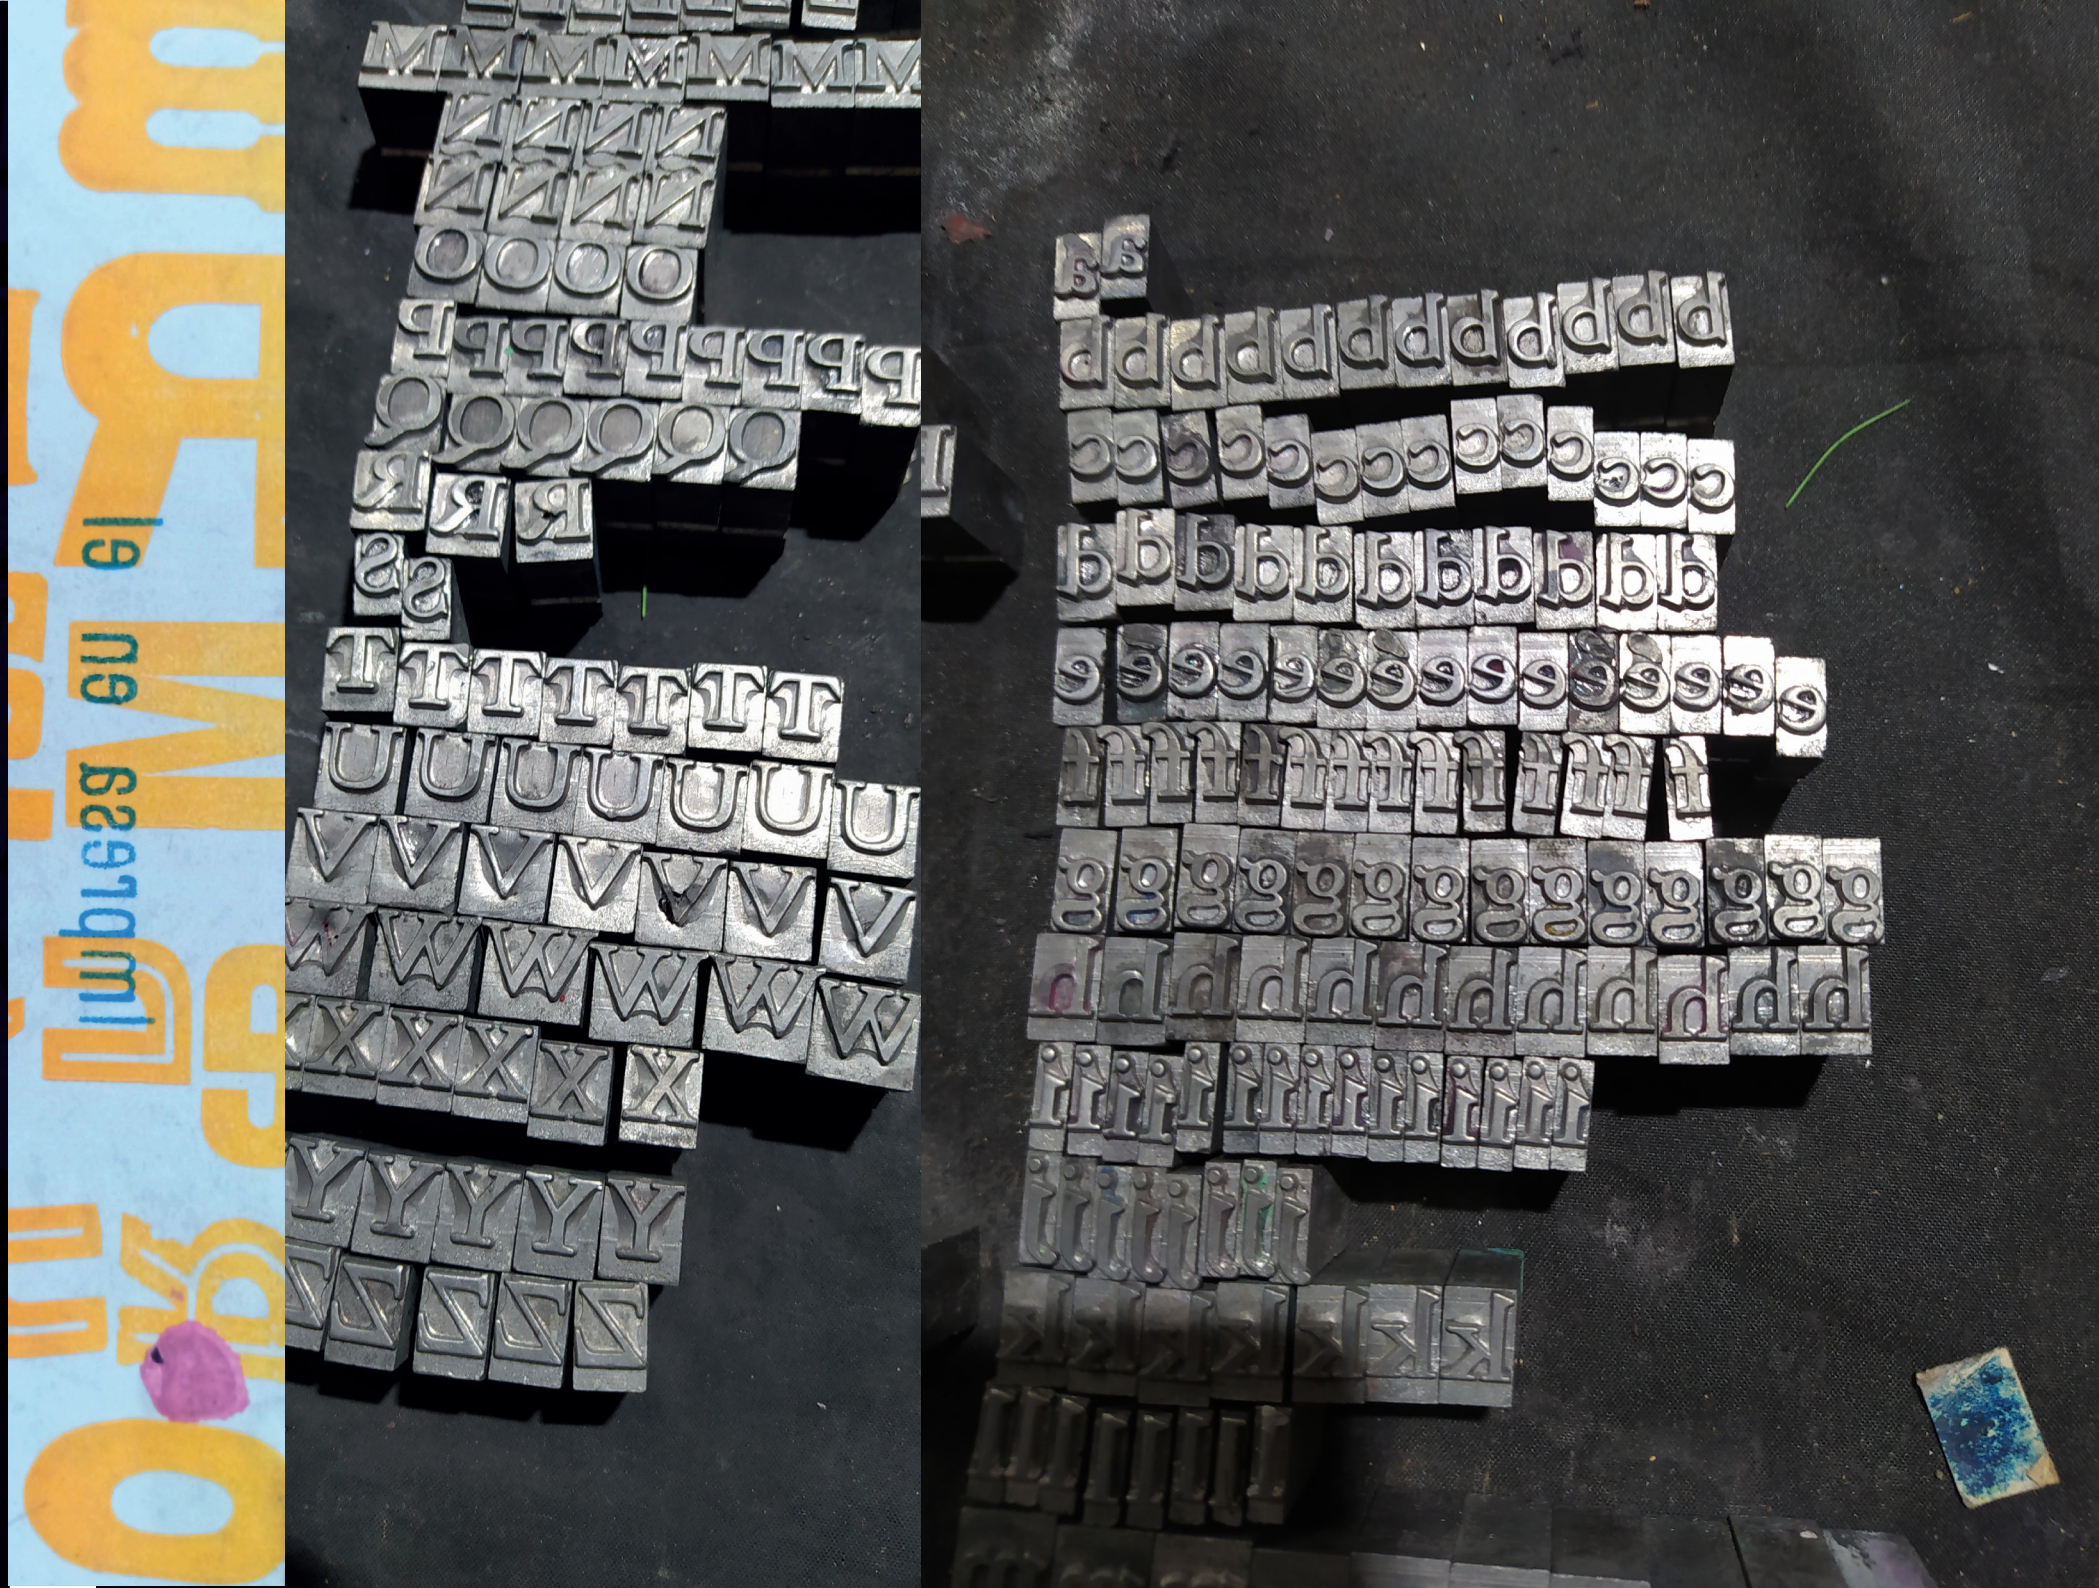
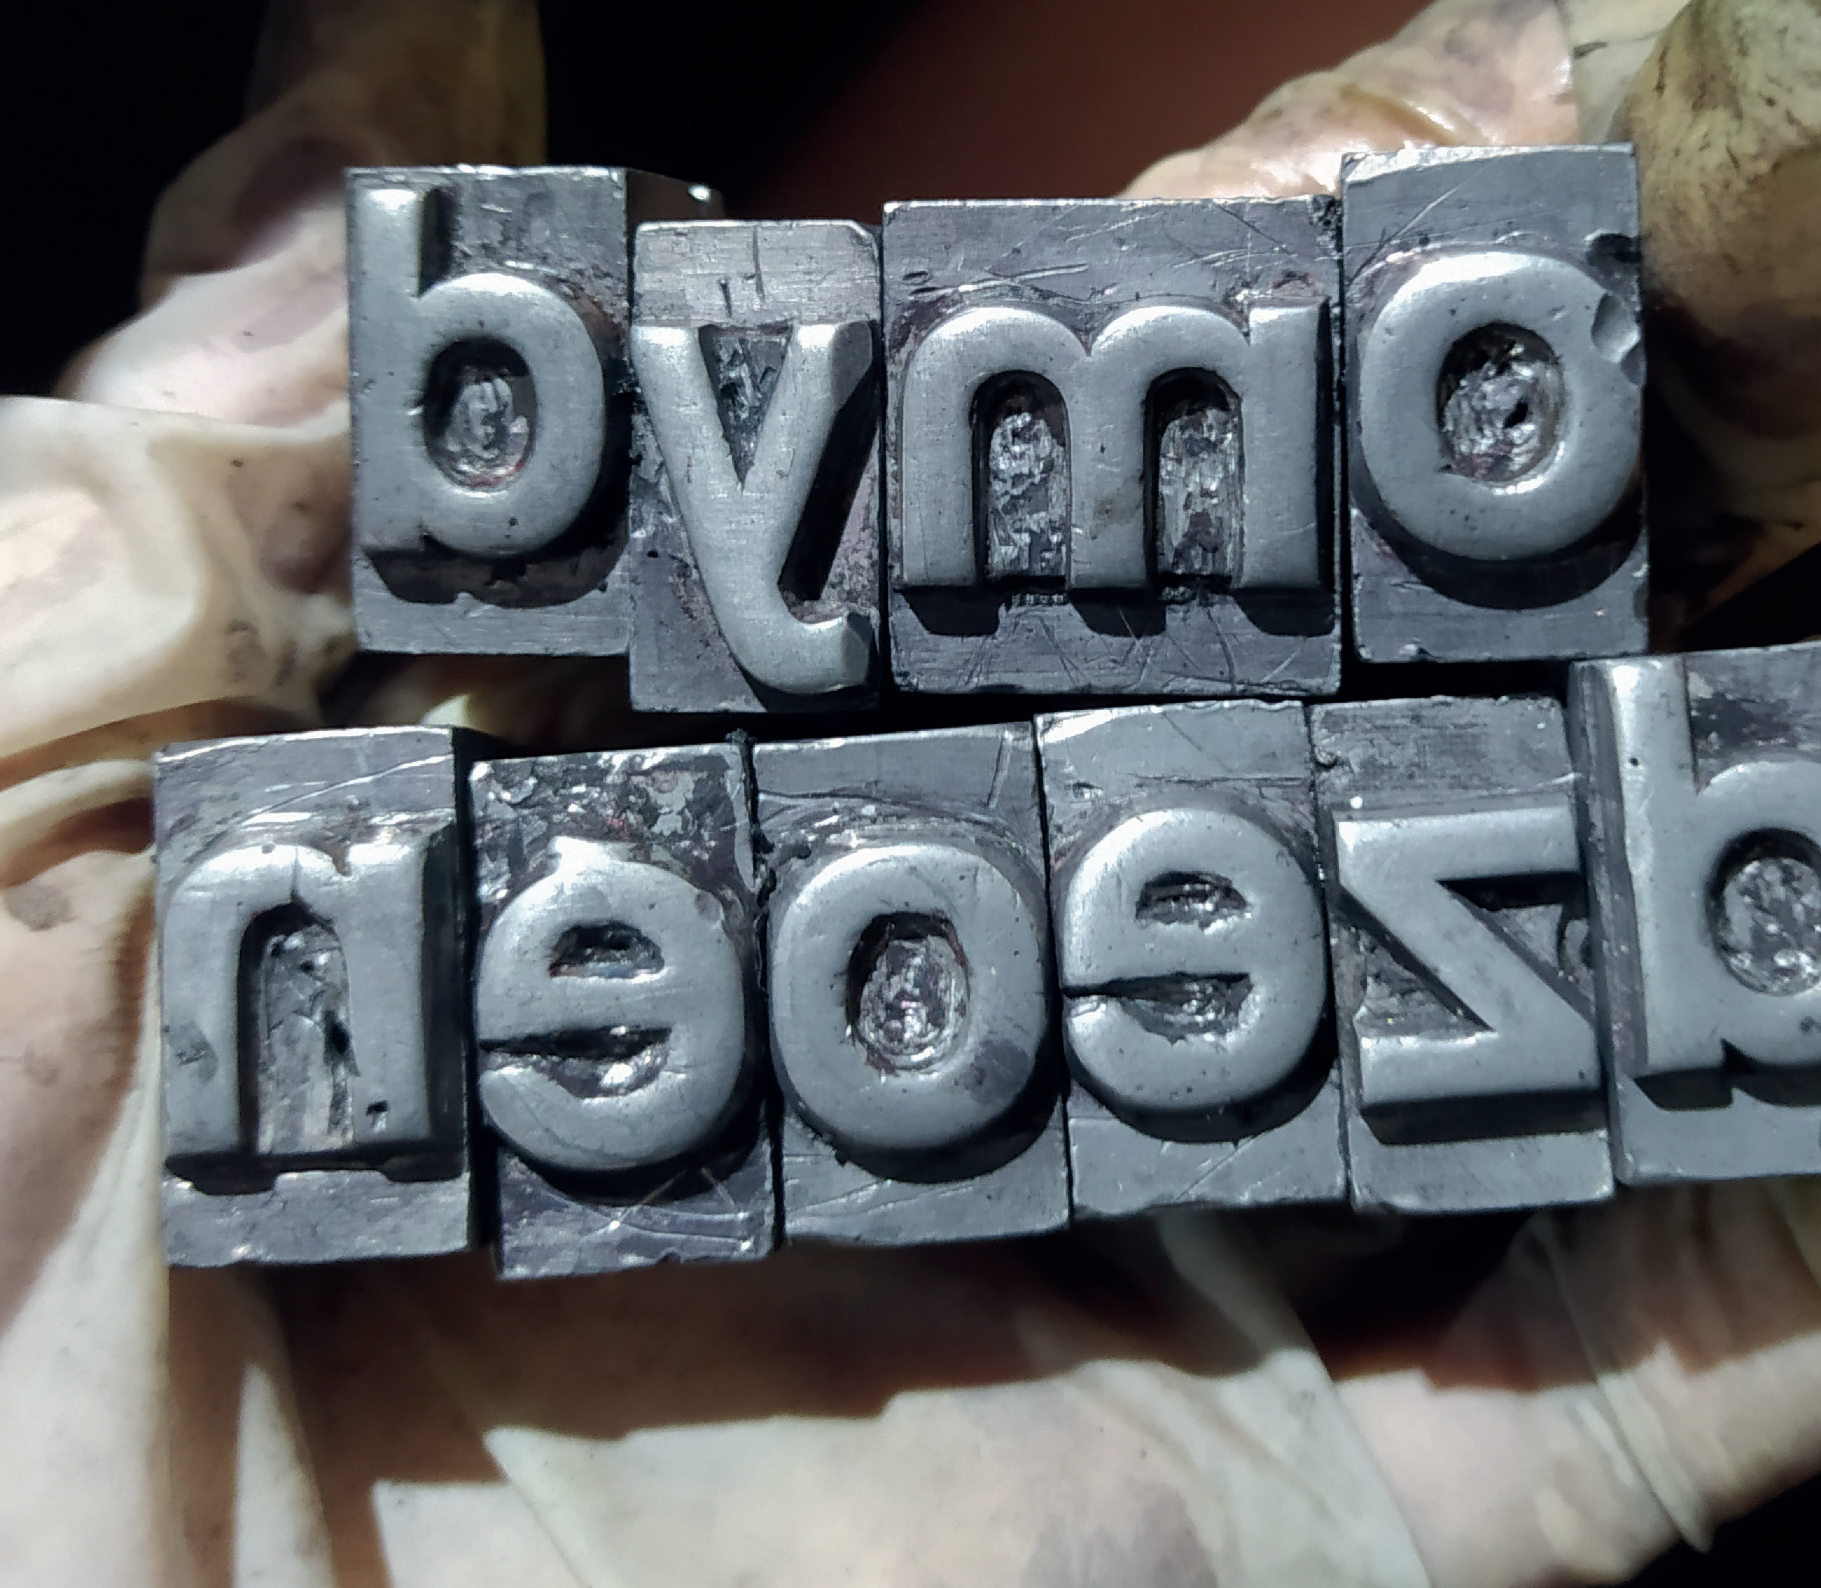
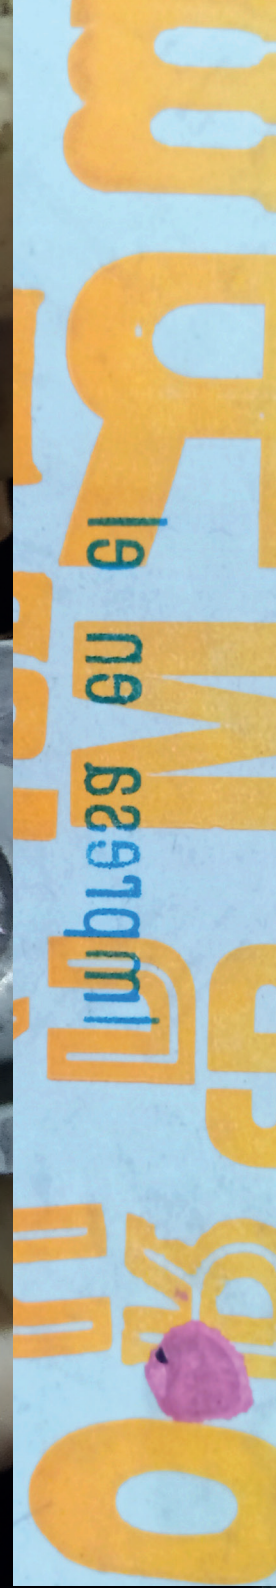
# SEMANA 14

Durante esta semana, hemos llevado a cabo de manera minuciosa y detallada la limpieza de una tipografía completa que incluye mayúsculas, minúsculas, números y signos. Se trata de una elegante tipografía serifada, con variaciones de grosor y terminaciones alargadas, que presentan sutiles adornos decorativos. El tamaño de esta tipografía es de 4 Picas.

Nuestro objetivo principal fue asegurarnos de que cada carácter de la tipografía estuviera impecable y libre de cualquier tipo de impureza. Después de un riguroso proceso de limpieza, nos complace informar que no se encontró ningún desgaste significativo en la tipografía. Ahora, presentamos una tipografía completamente revitalizada y lista para ser utilizada en una amplia gama de proyectos, manteniendo su legibilidad y elegancia en todo momento.

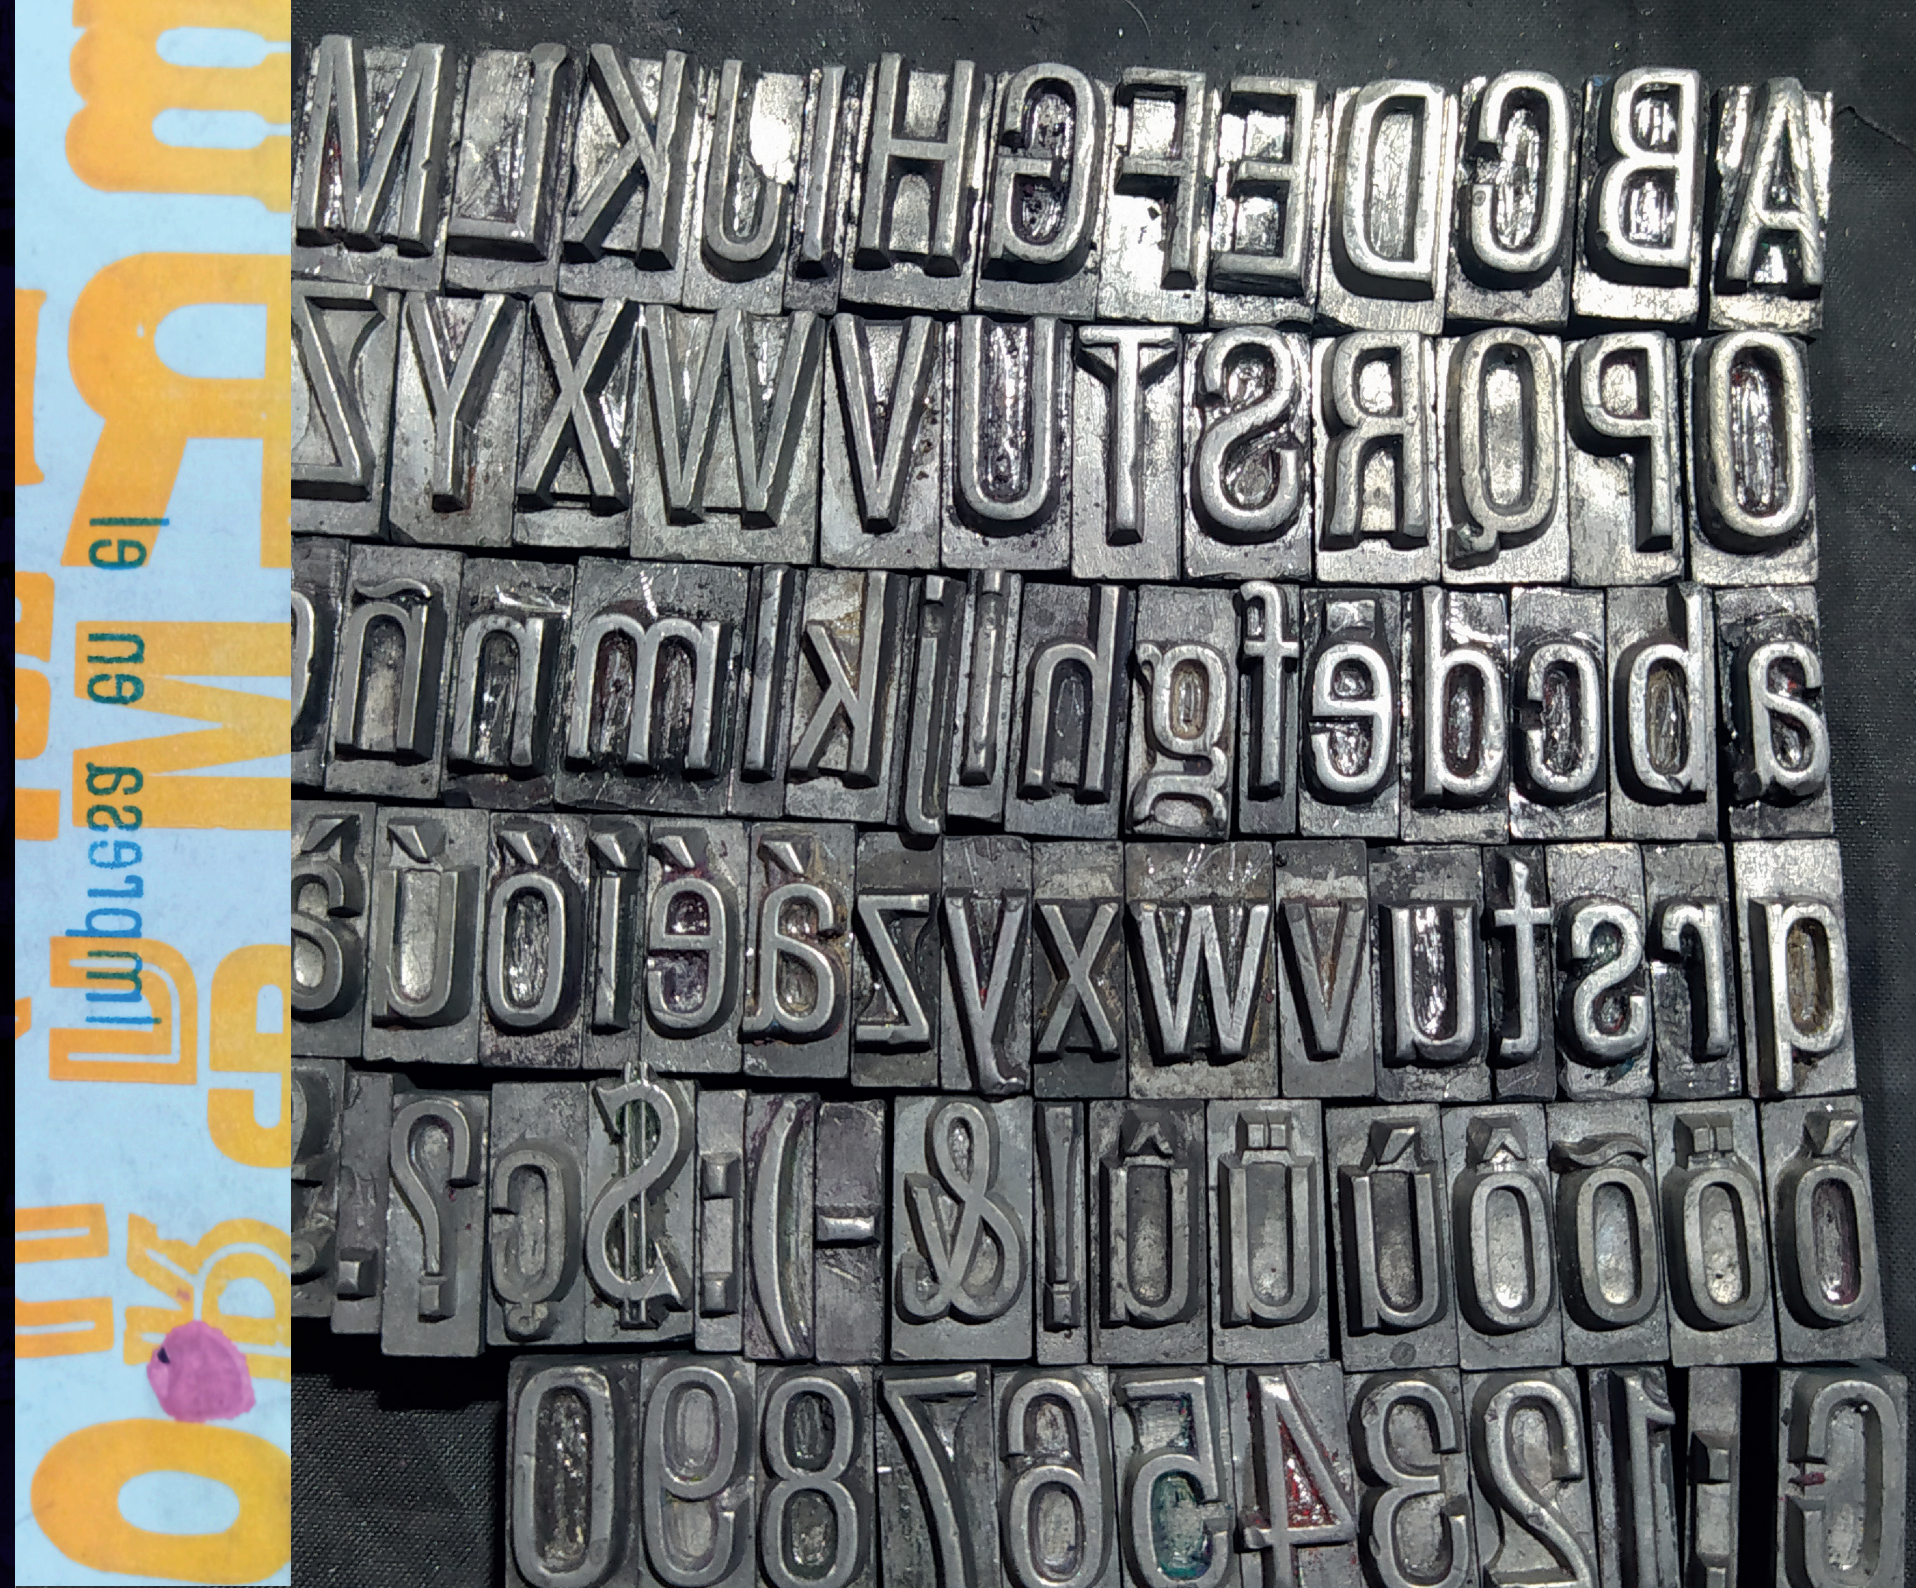
# SEMANA 16

Cabe destacar que no se encontró un desgaste grave por el uso de la tipografía móvil "light palo seco" de 5 picas de altura.
